# Tribunale di Milano

### RELAZIONE DI STIMA

**LOTTO UNICO:** Appartamento ad uso abitazione posto al piano primo, con relativo vano di cantina al piano sotterraneo e porzione di solaio al piano terzo, in Milano alla Via Cusago n.27

***Tecnico Incaricato: Arch. Luca Bocchini***

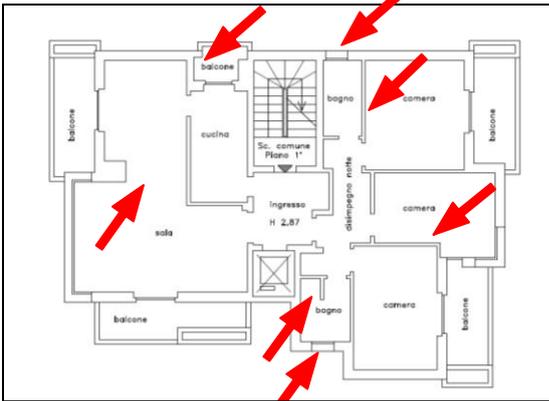
Rilievo schematico dello stato di fatto piano primo

- a) Formazione di alcune porte interne, nella cucina e nei bagni, con vani di passaggio di ampiezza inferiore allo standard normativo vigente;
- b) Diforme disposizione di tavolati interni e porte;

- c) Difforme traslazione delle finestre dei bagni e formazione di una nicchia nel balcone della cucina, nonché formazione di una finestra di servizio raso falda nel sottotetto e di una luce ingrediente nella cantina;
- d) Difforme disposizione dei tavolati della cantina e del solaio di sottotetto.

Le criticità di cui al punto a) riguardano le norme ergonomiche in materia di eliminazione delle barriere architettoniche e, pertanto, non sono sanabili e dovranno essere eliminate mediante opportuni lavori di ristrutturazione finalizzati agli adeguamenti necessari.

Le difformità di cui ai punti b), c), d), per quanto non in contrasto con le norme igieniche e con le indicazioni del Regolamento Edilizio vigente, possono essere ritenute di natura secondaria e pertanto sanabili mediante una pratica di SCIA a sanatoria, con il pagamento della sanzione di circa € 5.164,00.
