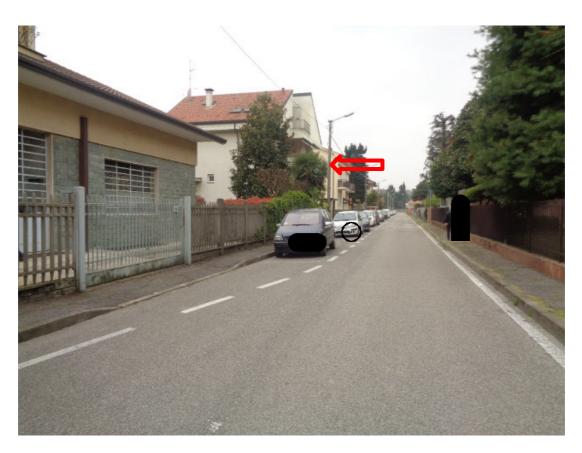
1.veduta prospettica lungo la via Nazario Sauro con individuazione dell'edificio in cui è sita l'unità immobiliare pignorata

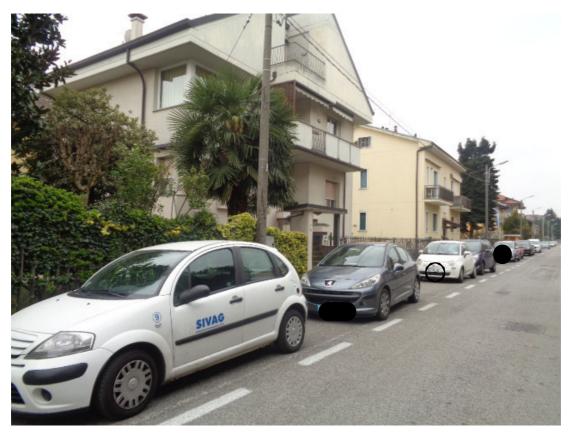
2. veduta prospettica lungo la via Nazario Sauro e dell'edificio in cui è sita l'unità immobiliare pignorata

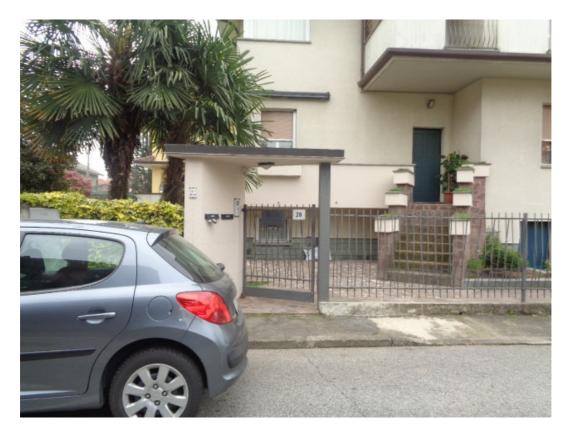
3. l'ingresso all'edificio in cui è sita l'unità immobiliare pignorata, dal civico n. 20 di via Nazario Sauro

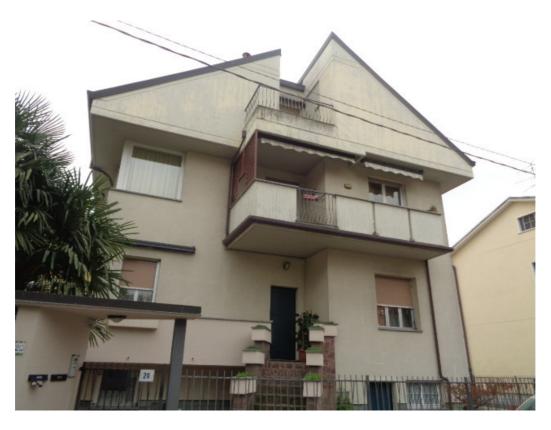
4. il fronte dell'edificio sulla via Nazario Sauro

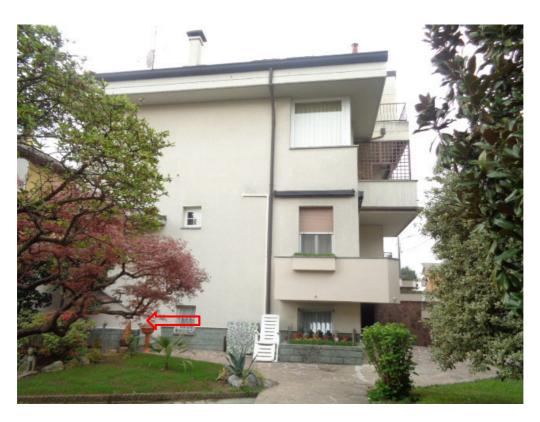
5. veduta laterale interna dell'edificio, con evidenziazione della scala dante accesso all'unità immobiliare pignorata

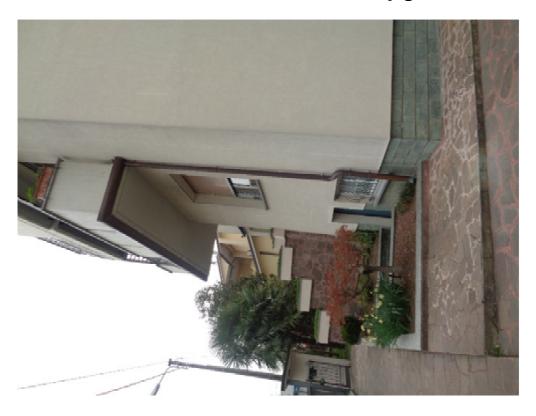
6. veduta angolare dell'edificio

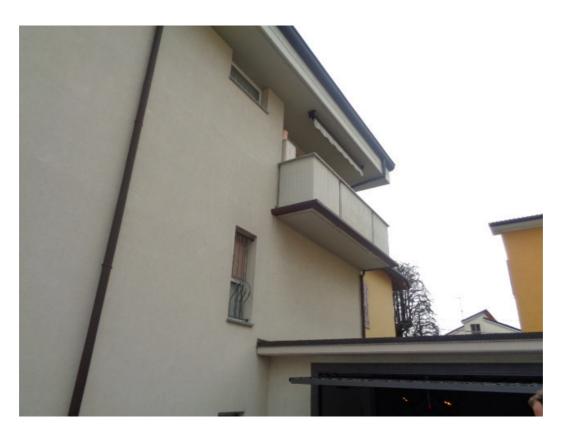
7. prospetto parziale dell'edificio in prossimità dell'autorimessa a servizio dell'unità immobiliare pignorata

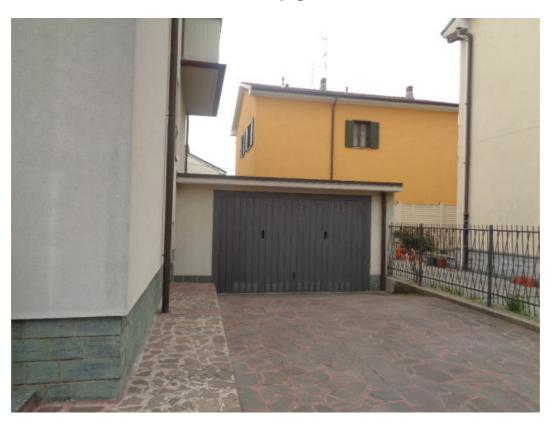
8. veduta dell'ingresso all'autorimessa

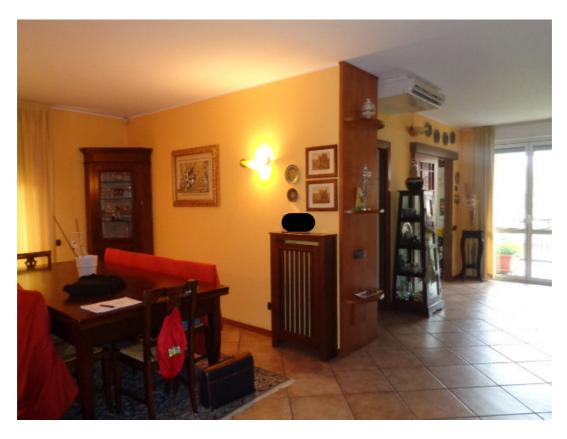
9. l'interno dell'unità immobiliare al piano primo con vista sulla zona pranzo aperta sul soggiorno

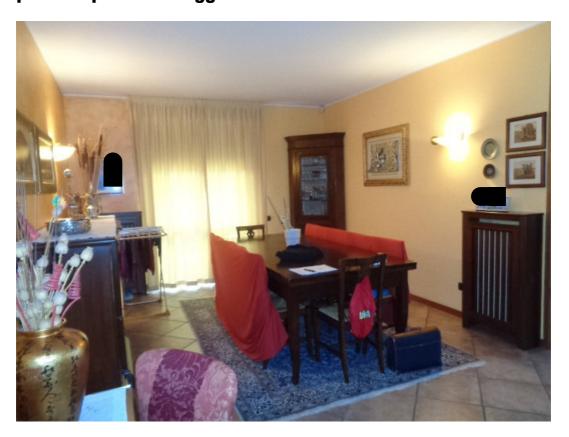
10. veduta della zona pranzo

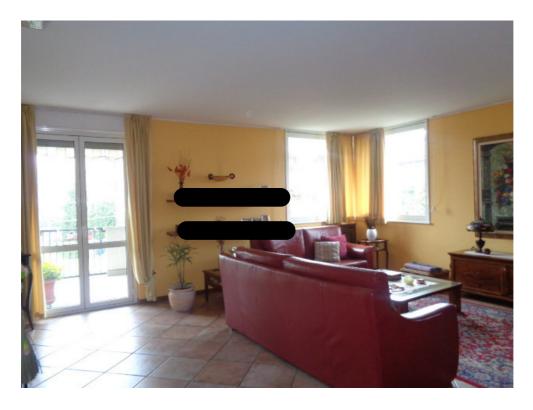
11. veduta del soggiorno

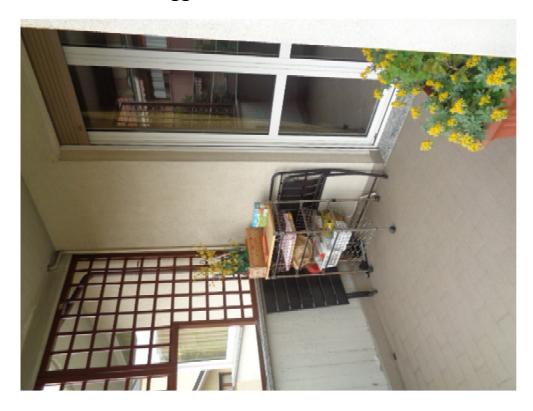
12. il balcone del soggiorno

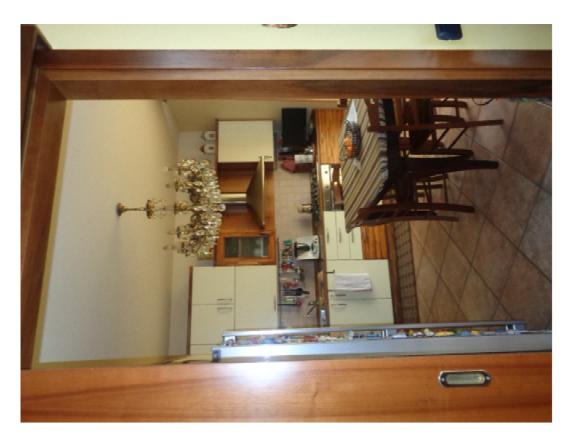
13. la cucina abitabile confinante con la zona di soggiorno che avrebbe dovuto ospitare invece una camera

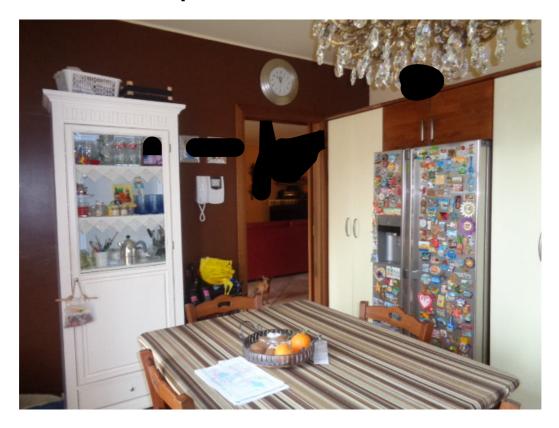
14. l'interno della cucina abitabile

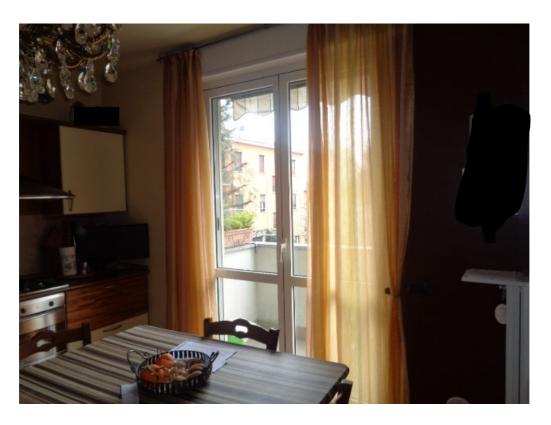
15. l'interno della cucina

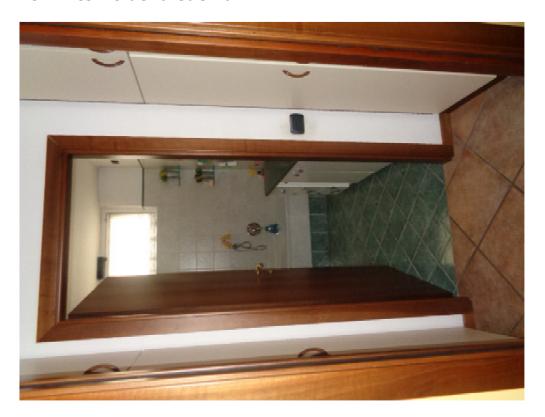
16. l'ingresso al bagno

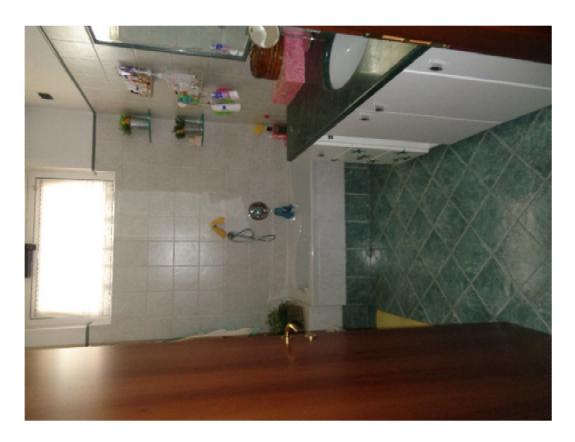
17. l'interno del bagno

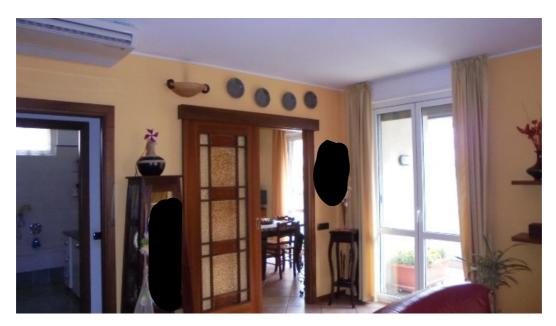
18. veduta generale del soggiorno con la porta di ingresso alla cucina abitabile

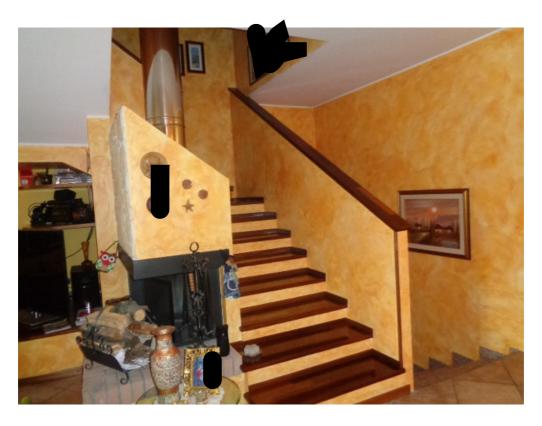
19. la scala di accesso al sottotetto

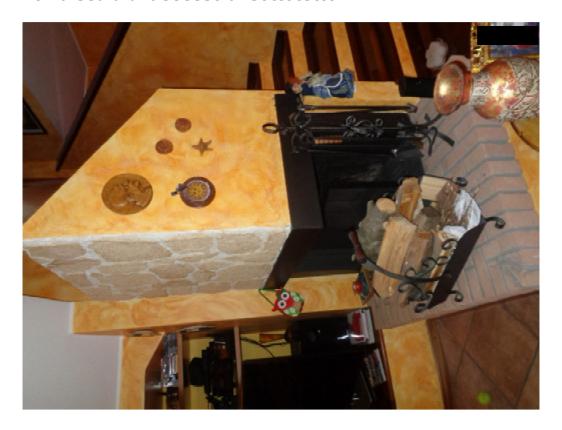
20. particolare del caminetto caratterizzante il soggiorno

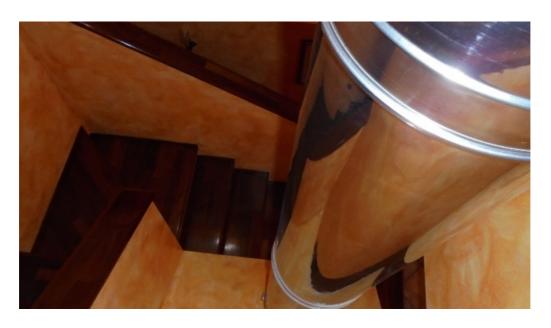
21. la canna fumaria "a vista" che attraversa il volume dell'abitazione fin oltre il sottotetto

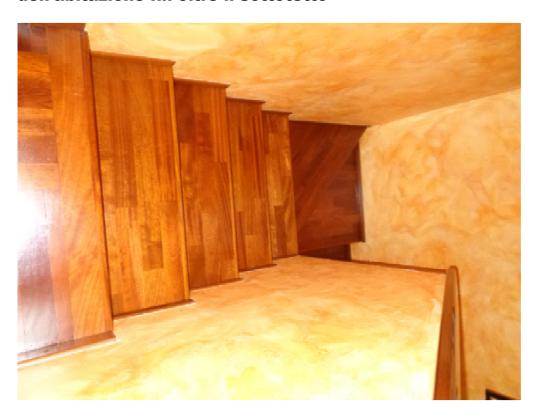
22. veduta dal basso della scala di accesso al sottotetto

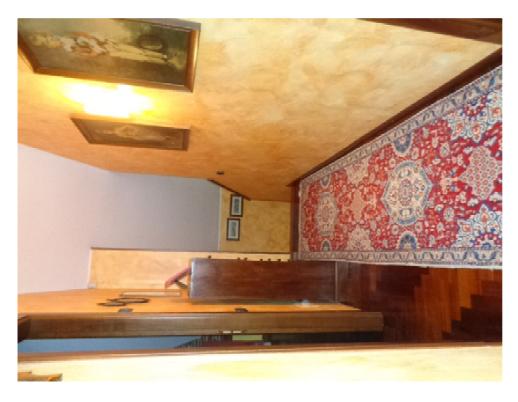
23. il corridoio di disimpegno dei locali nel sottotetto

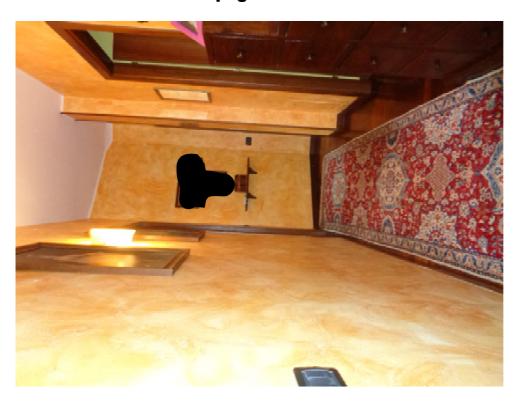
24. veduta del corridoio verso la scala di accesso al sottotetto

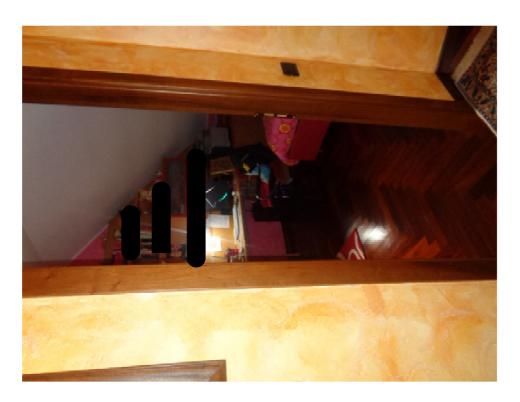
25. l'ingresso alla camera da letto singola

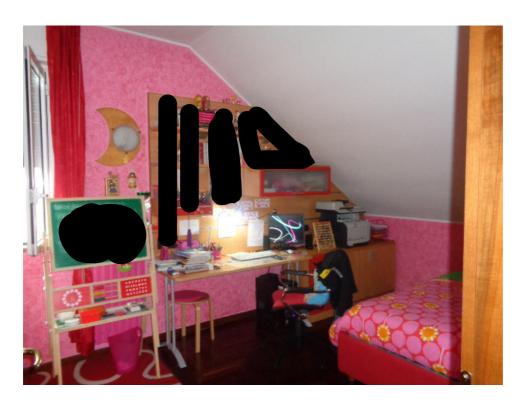
26. l'interno della camera da letto singola

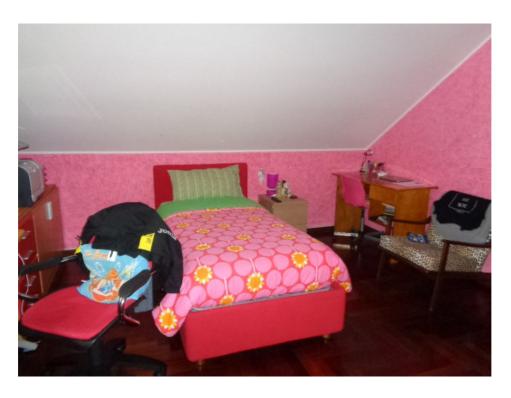
27. dettaglio del lettino singolo

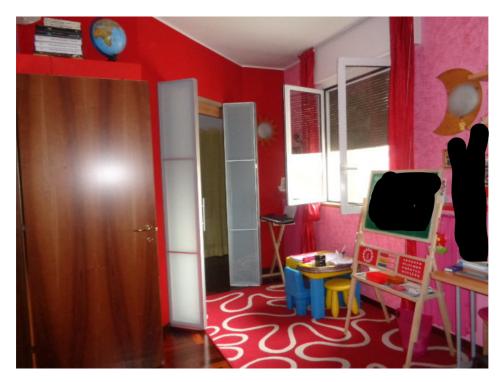
28. la porta a libro dante accesso al locale guardaroba ricavato all'interno della camera singola

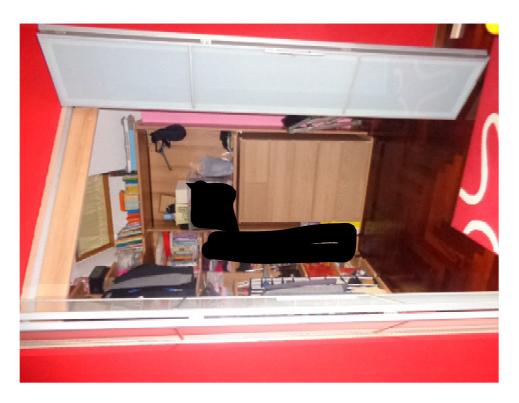
29. l'interno del locale guardaroba

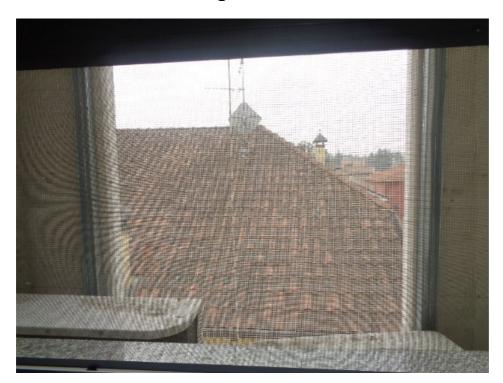
30. la finestra della camera da letto singola, affacciantesi su un'intercapedine verticale che circonda il piano sottotetto

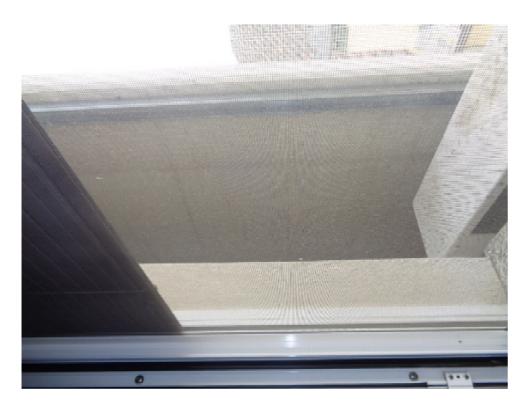
31. particolare dell'intercapedine dalla finestra della camera

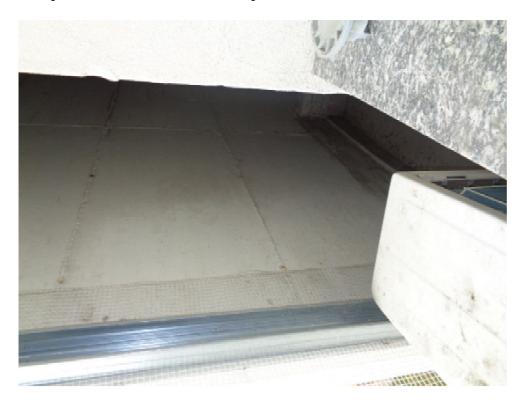
32. l'interno dell'intercapedine

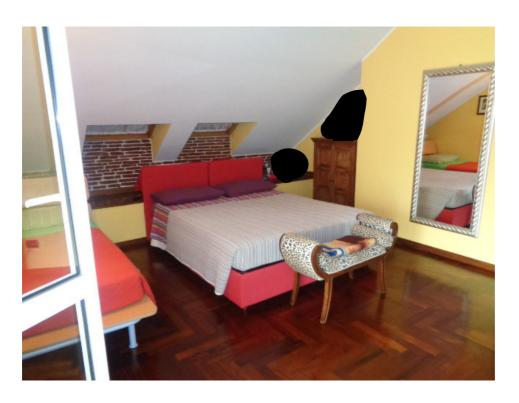
33. la camera da letto matrimoniale

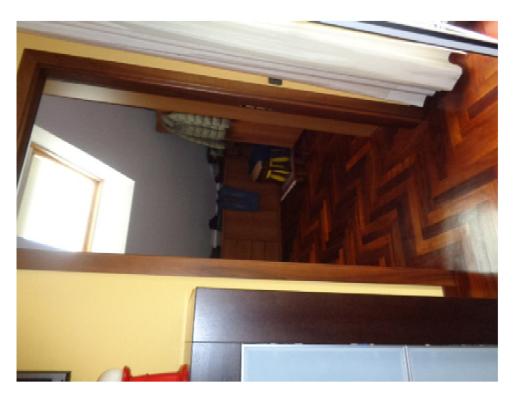
34. vista del locale guardaroba all'interno della camera matrimoniale

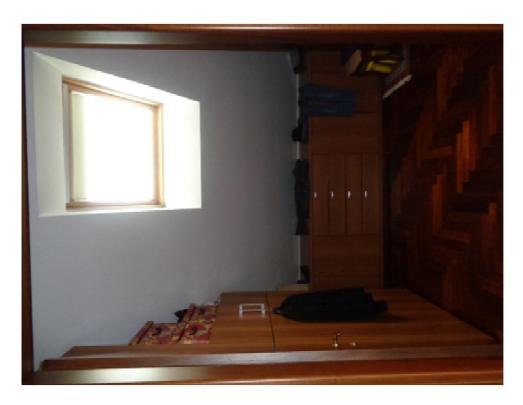
35. l'interno del locale guardaroba

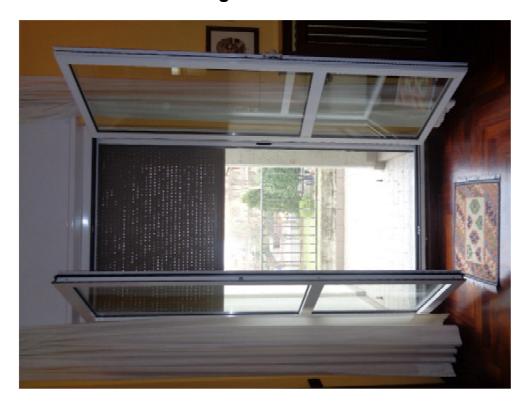
36. la porta finestra della camera da letto matrimoniale dante accesso ad un ampio balcone

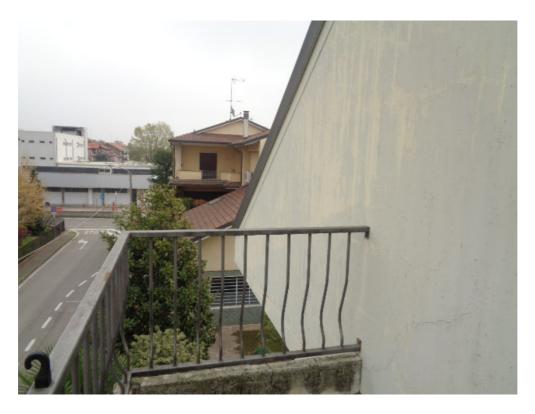
37. affaccio del balcone al piano sottotetto

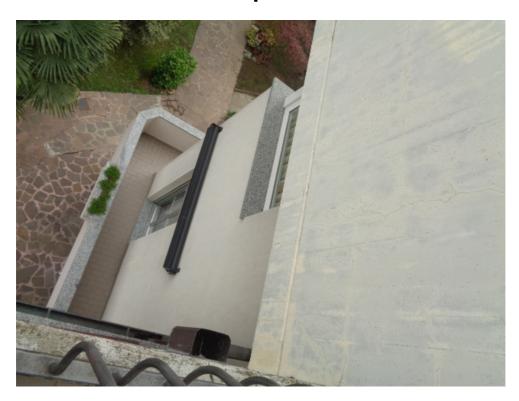
38. affaccio del balcone al piano sottotetto

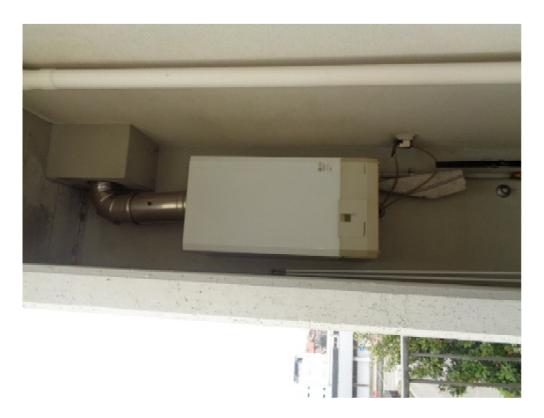
39. la caldaia ubicata in un locale aperto posto sul balcone

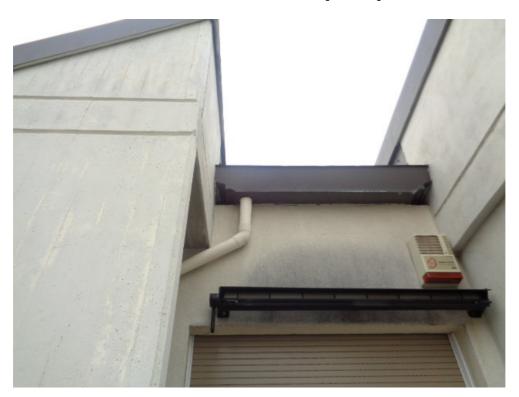
40. l'uscita della camera da letto con l'ingresso al locale contenente la caldaia

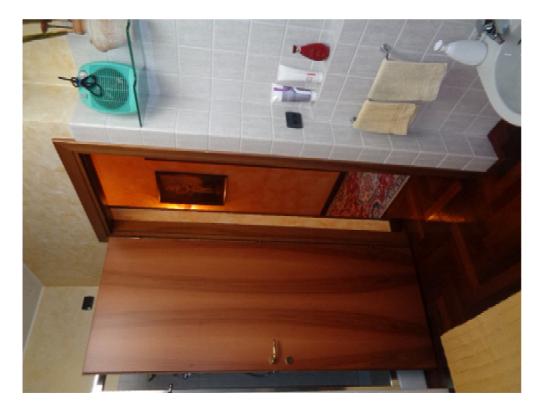
41. l'ingresso del bagno al piano sottotetto

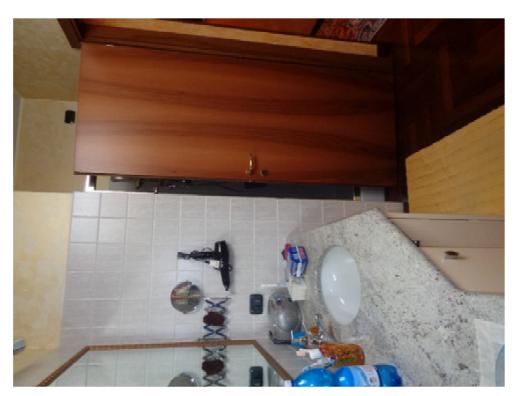
42. l'interno del bagno

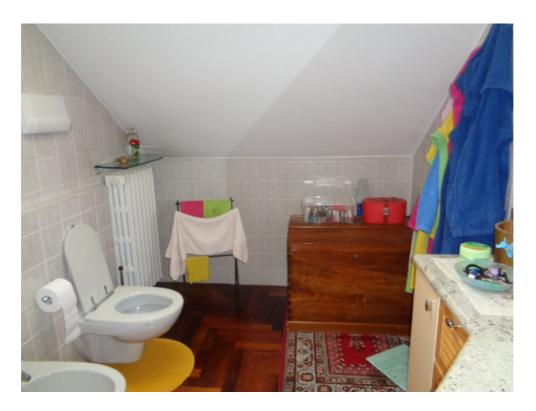
43. l'interno del bagno

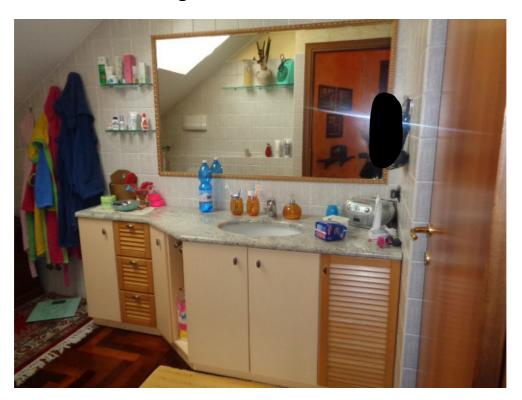
44. particolare della zona del lavabo

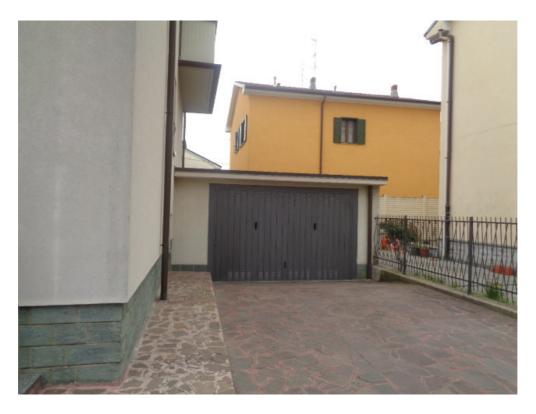
45. vista frontale dell'autorimessa a servizio dell'unità immobiliare pignorata

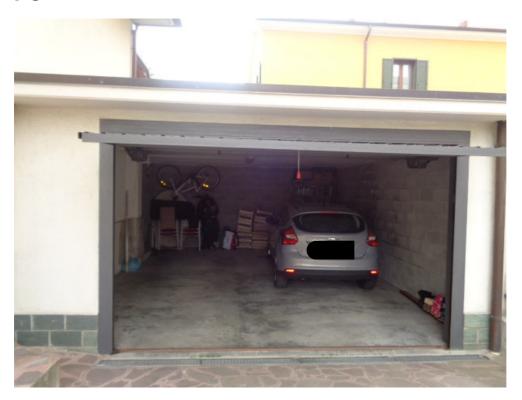
46. l'interno dell'autorimessa
