Allegato A. Rilievo fotografico.

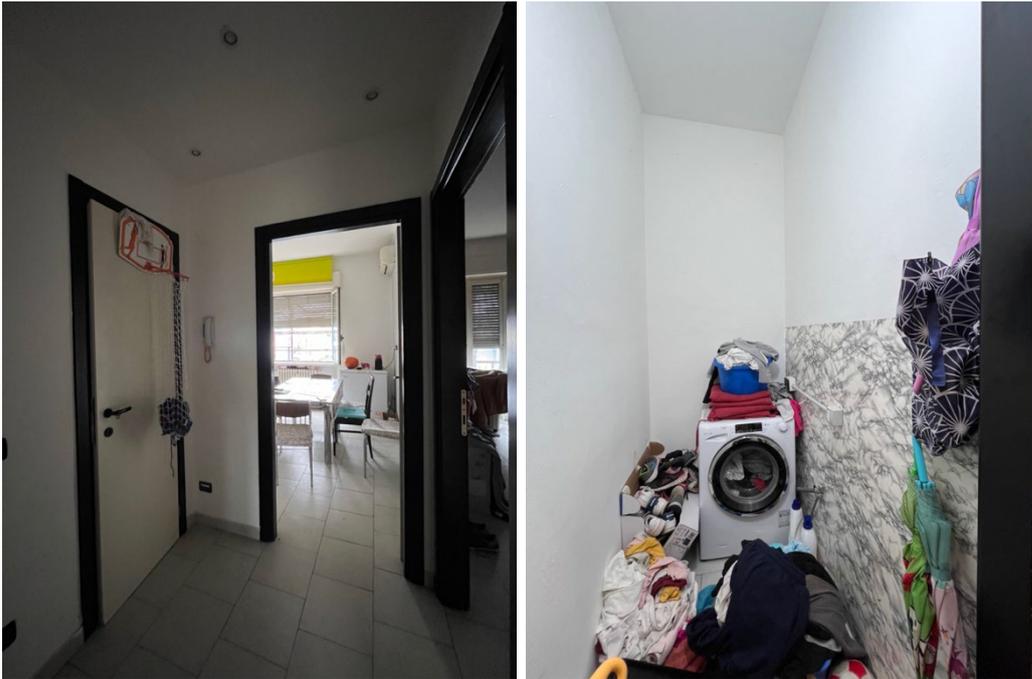
Immagini 8 e 9. L'ingresso. Sul fondo si intravede la cucina.

Sull'ingresso si apre anche un ripostiglio ove è posizionata con allacciamenti artigianali la lavatrice.

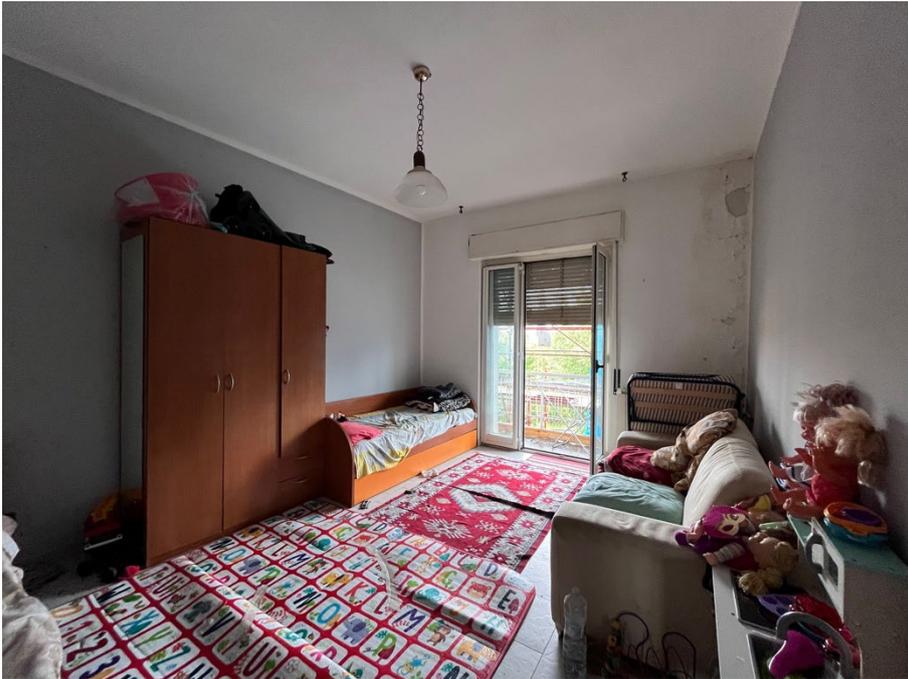
Immagine 17. Lq seconda camera. Si notano alcune infiltrazioni nello spigolo a destra rispetto alla porta finestra. La porta finestra conduce ad un balconcino diviso mediante un divisorio rispetto alla proprietà confinante.

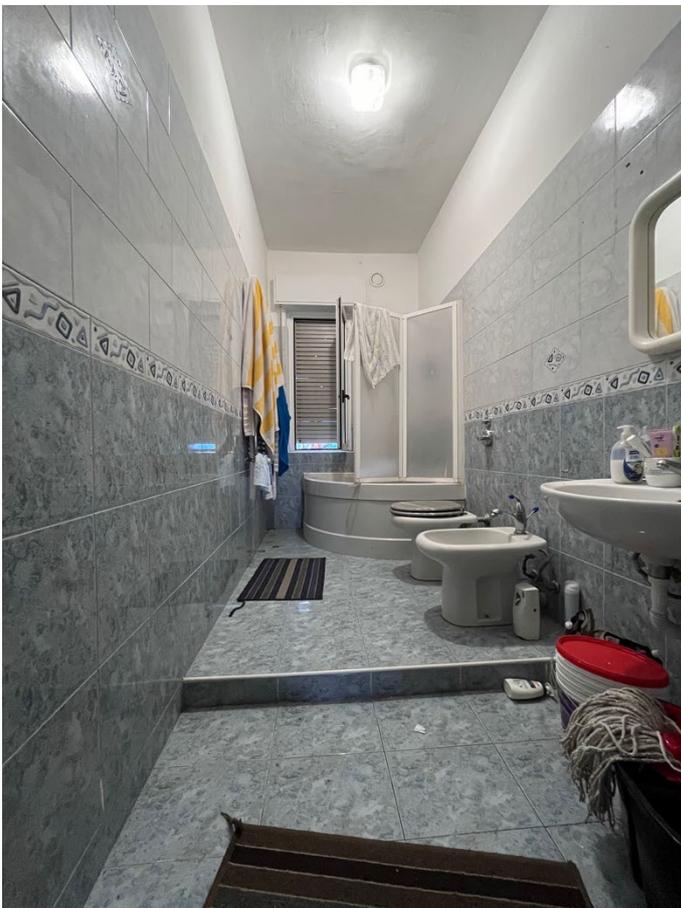
Immagini 18. Il bagno; si nota la presenza di un gradino.
