DOCUMENTAZIONE FOTOGRAFICA

Viale Assunta, 112

CERNUSCO SUL NAVIGLIO (MI)

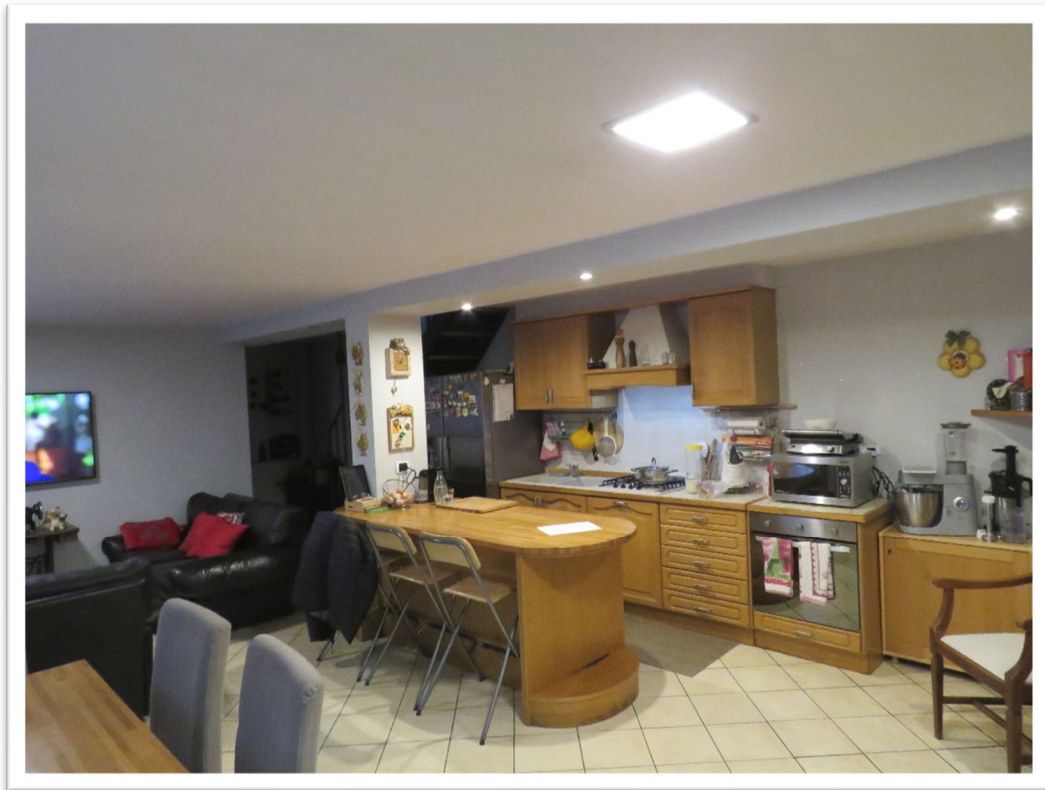
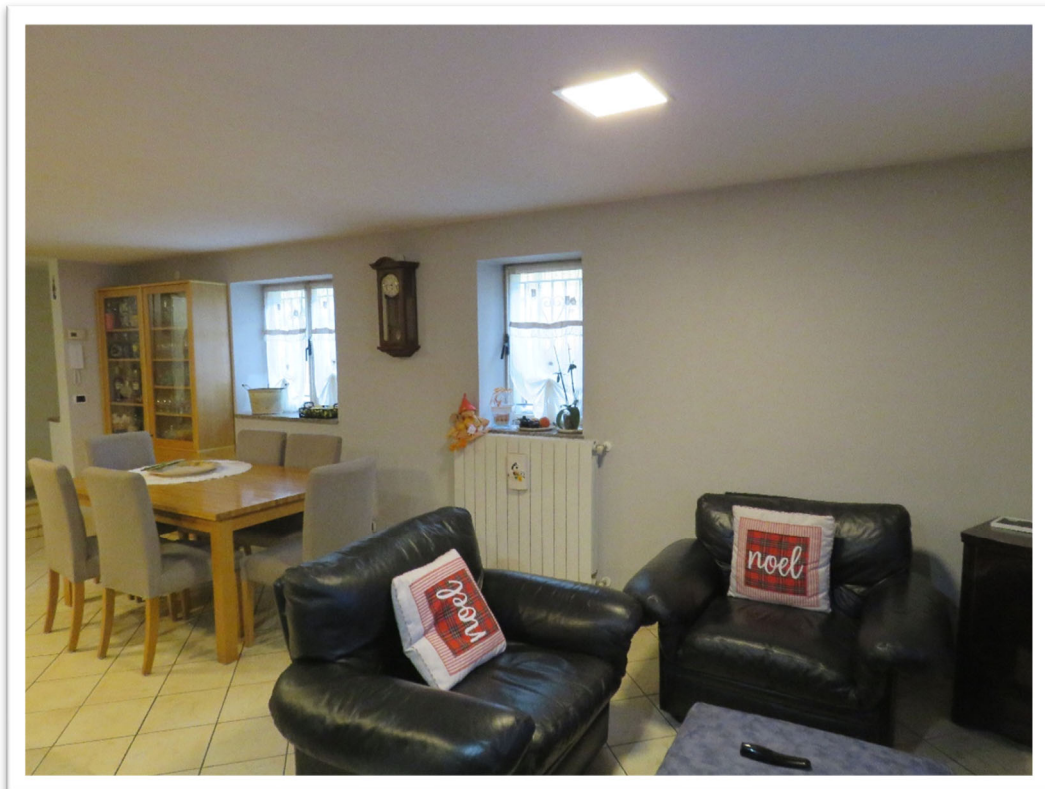
Cantina al piano seminterrato impropriamente utilizzata come cucina.

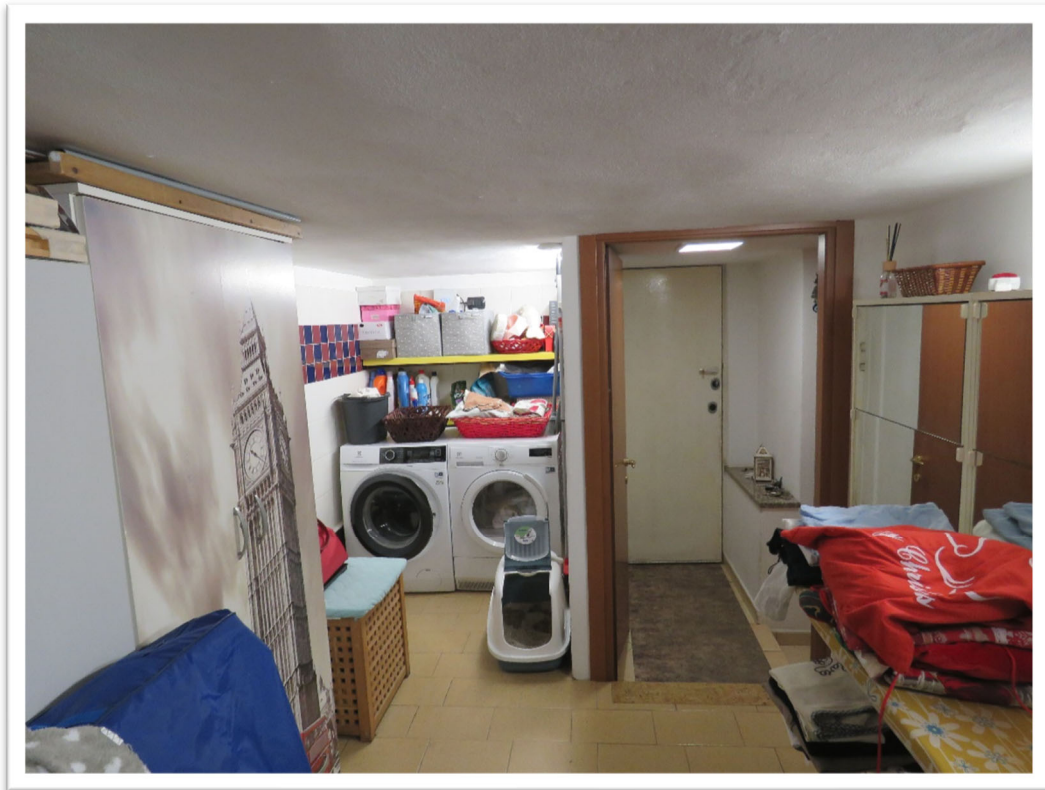
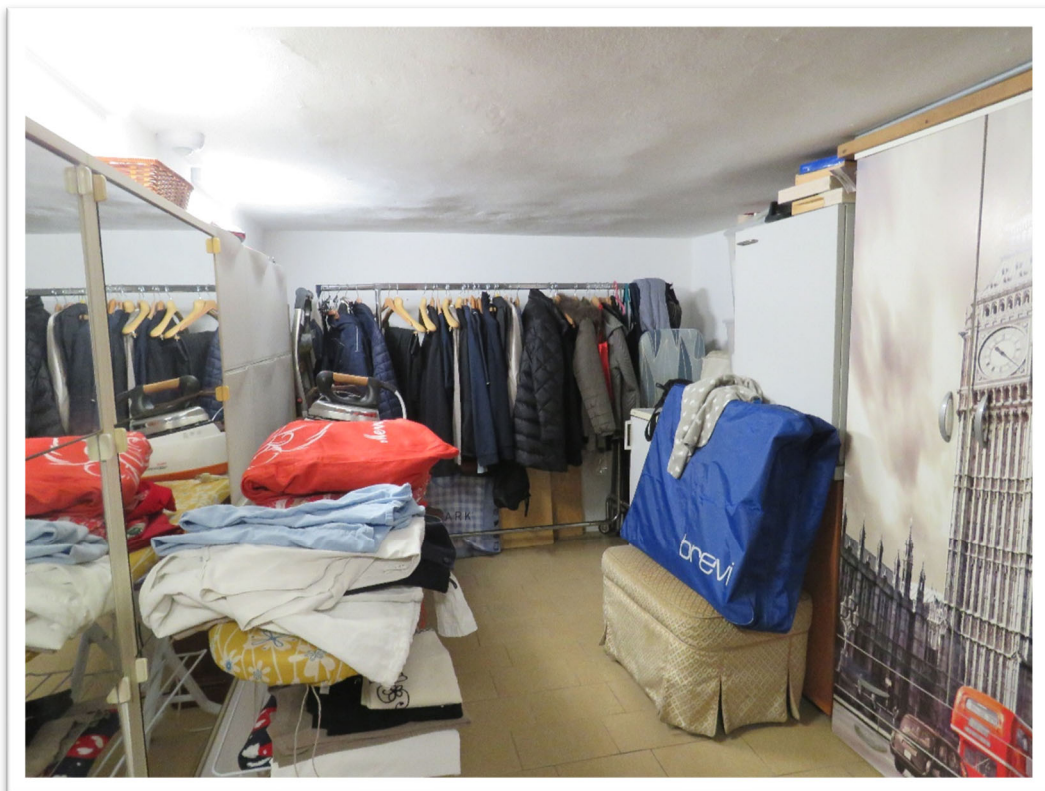
Piano seminterrato: ripostiglio impropriamente utilizzato come lavanderia.

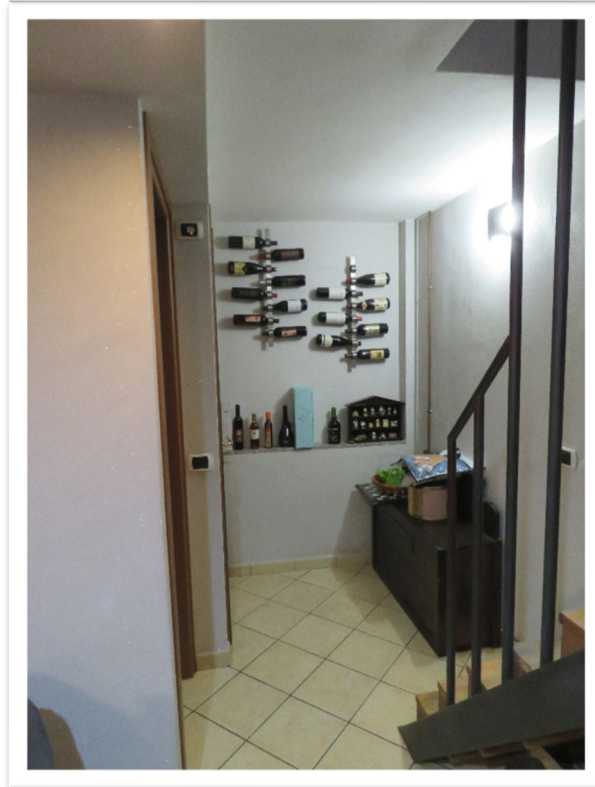
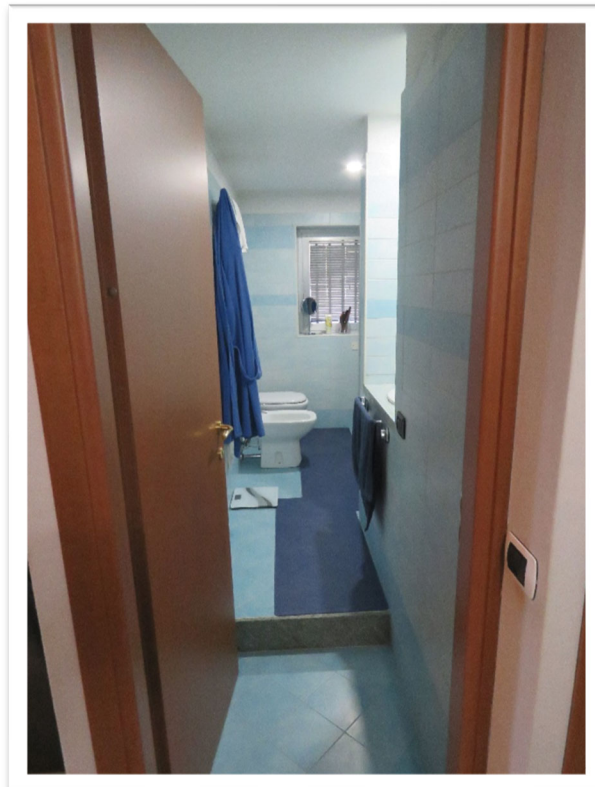
Piano seminterrato: disimpegno e ripostiglio impropriamente utilizzato come bagno.
