## **CERTIFICAZIONE DI IDONEITA' STATICA**

*Fabbricato Scale C-D Minerva del condominio di*  
**VIA ASCANIO SFORZA 81-A**  
**20141 Milano**

### VERIFICHE DI PRIMO LIVELLO

Fabbricato Scale C-D Minerva del Condominio di  
Via Cardinale Ascanio Sforza 81 A

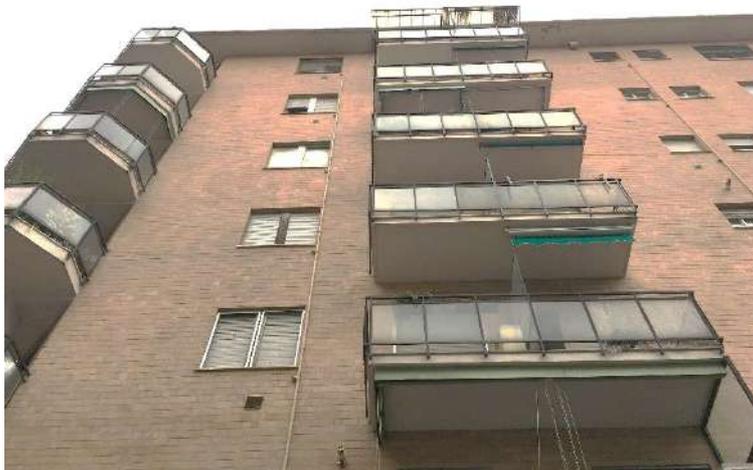
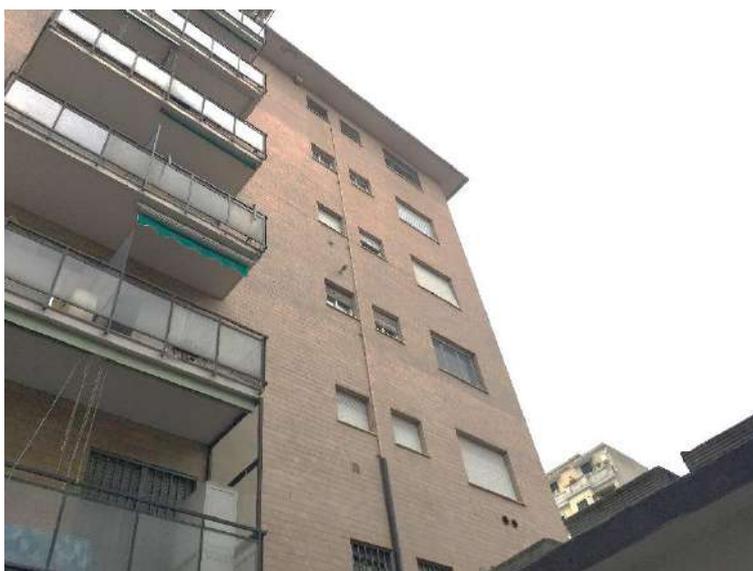
*Figura 2 – facciata lato box*

- *Assenza di fessure su elementi portanti*
- *Finiture della facciata in accettabile stato di conservazione non riscontrandosi distacchi delle piastrelle.*
- *Intradossi dei balconi in accettabile stato di conservazione con copriferrì integri*
- *Parapetti dei balconi integri*
- *Infissi in accettabile stato di conservazione*
- *In generale, sia per le strutture portanti che per gli elementi secondari, non si rilevano manifestazioni di degrado indesiderate*
- *Pensiline non ammalorate (controllare periodicamente il loro stato di conservazione)*
- *Calate correttamente vincolate alle strutture*
- *Sporto di gronda integro*

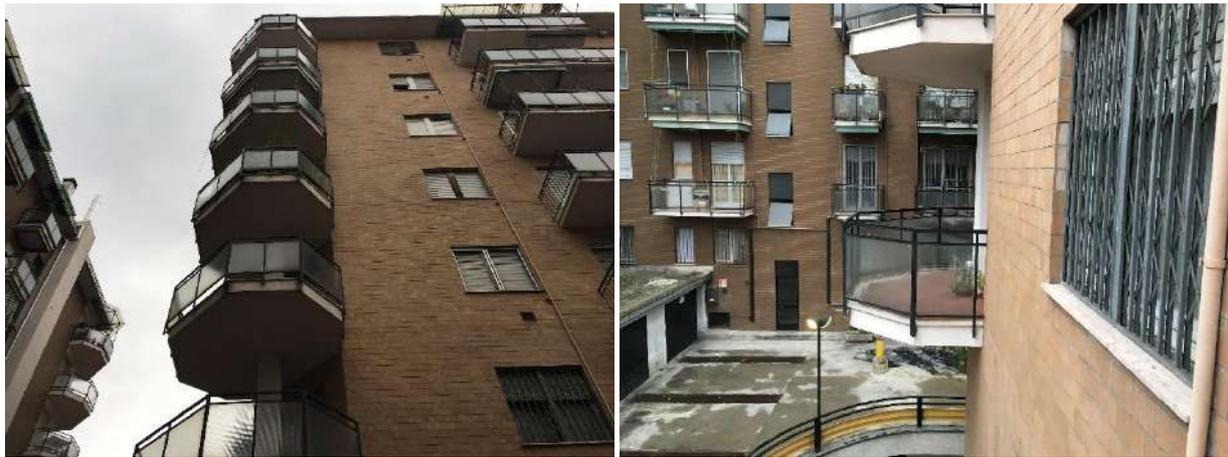
*Figura 3 – angolo di facciata tra il lato box e la zona 3*

- *Vale quanto esposto nella precedente figura*
- *Pilastrata esterna non interessata da ammaloramenti quali distacchi di copriferri*

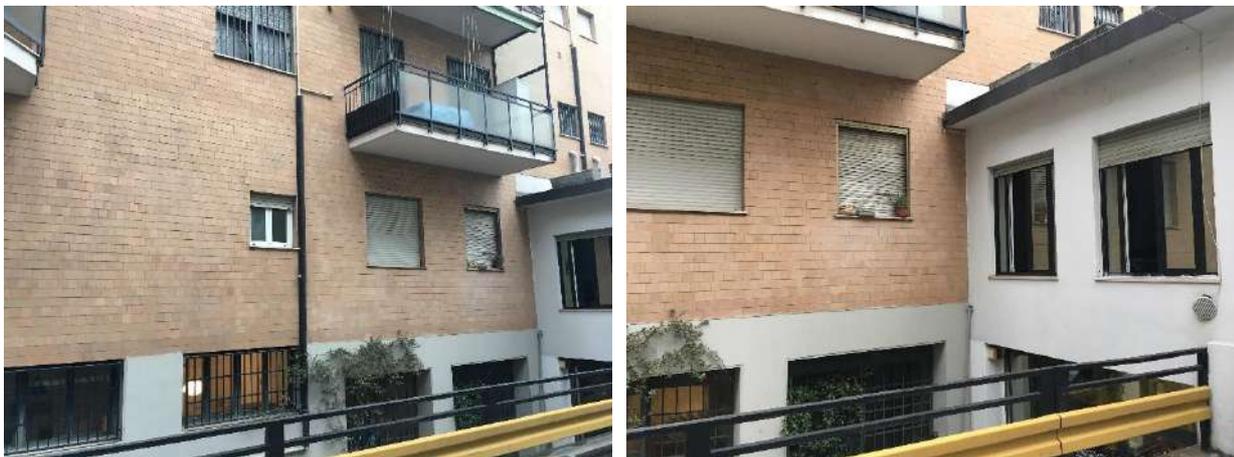
*Figura 4 – facciata vista dai box*

- *Assenza di fessure su elementi portanti e secondari*

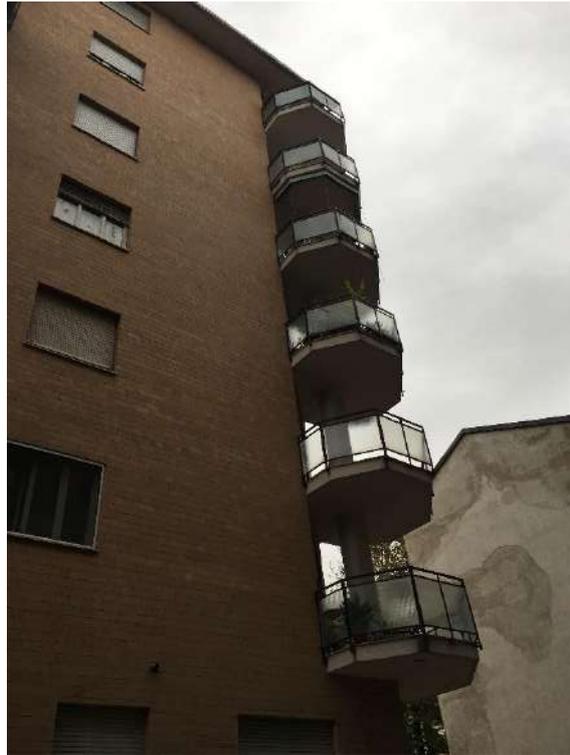
Figura 5 – porzione d'angolo della facciata lato zona 3

- Assenza di fessure su elementi portanti
- Finiture della facciata in accettabile stato di conservazione non riscontrandosi distacchi delle piastrelle.
- Intradossi dei balconi in accettabile stato di conservazione con copriferri integri
- Parapetti dei balconi integri
- Infissi in accettabile stato di conservazione
- In generale, sia per le strutture portanti che per gli elementi secondari, non si rilevano manifestazioni di degrado indesiderate
- Pensiline non ammalorate (controllare periodicamente il loro stato di conservazione)
- Calate correttamente vincolate alle strutture
- Sporto di gronda integro
- Pilastrata esterna non interessata da ammaloramenti quali distacchi di copriferri

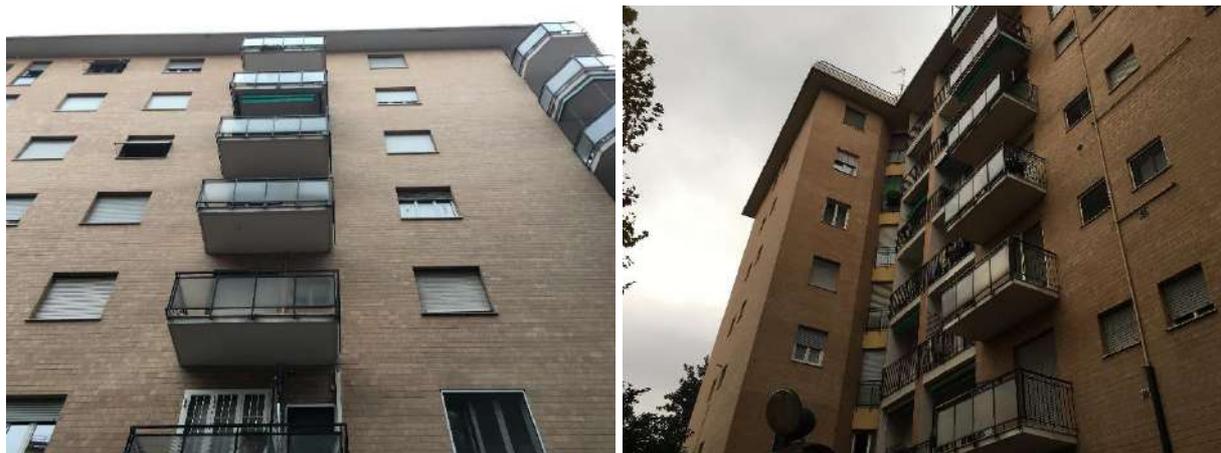
Figura 6 – porzione d'angolo della facciata lato zona 3

- Assenza di fessure su elementi portanti
- Finiture della facciata in accettabile stato di conservazione non riscontrandosi distacchi delle piastrelle.
- Intradossi dei balconi in accettabile stato di conservazione con copriferrì integri
- Parapetti dei balconi integri
- Infissi in accettabile stato di conservazione
- In generale, sia per le strutture portanti che per gli elementi secondari, non si rilevano manifestazioni di degrado indesiderate
- Sporto di gronda integro (locali e circoscritti distacchi di intonaco in corrispondenza del giunto)

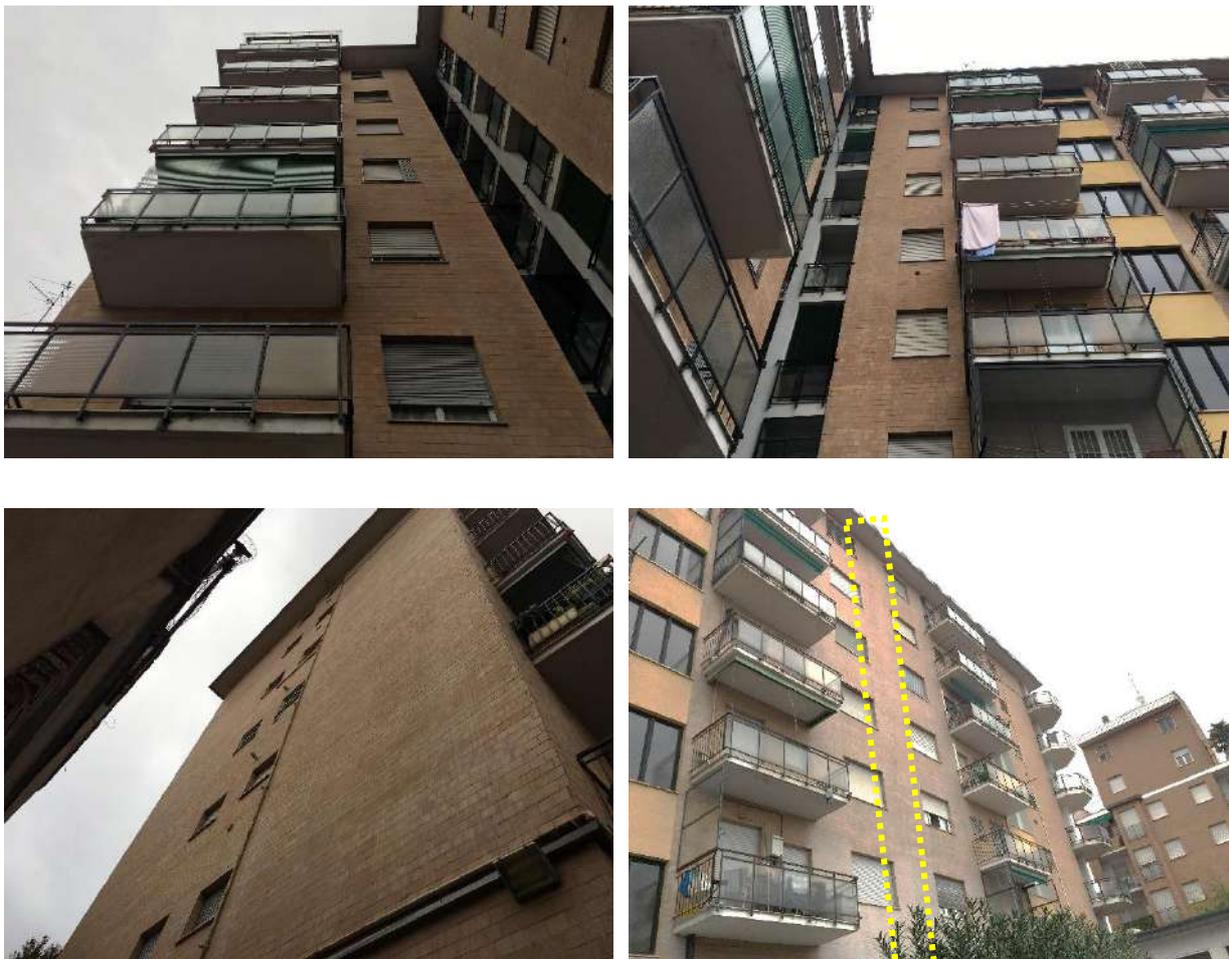
Figura 8 – facciate lato zona 4 e retro del fabbricato

- *Assenza di fessure su elementi portanti*
- *Finiture della facciata in accettabile stato di conservazione non riscontrandosi distacchi delle piastrelle.*
- *Intradossi dei balconi in accettabile stato di conservazione con copriferrì integri*
- *Parapetti dei balconi integri*
- *Infissi in accettabile stato di conservazione*
- *In generale, sia per le strutture portanti che per gli elementi secondari, non si rilevano manifestazioni di degrado indesiderate*
- *Pensiline non ammalorate (controllare periodicamente il loro stato di conservazione)*
- *Calate correttamente vincolate alle strutture*
- *Sporto di gronda integro*
- *In giallo, il giunto di facciata*

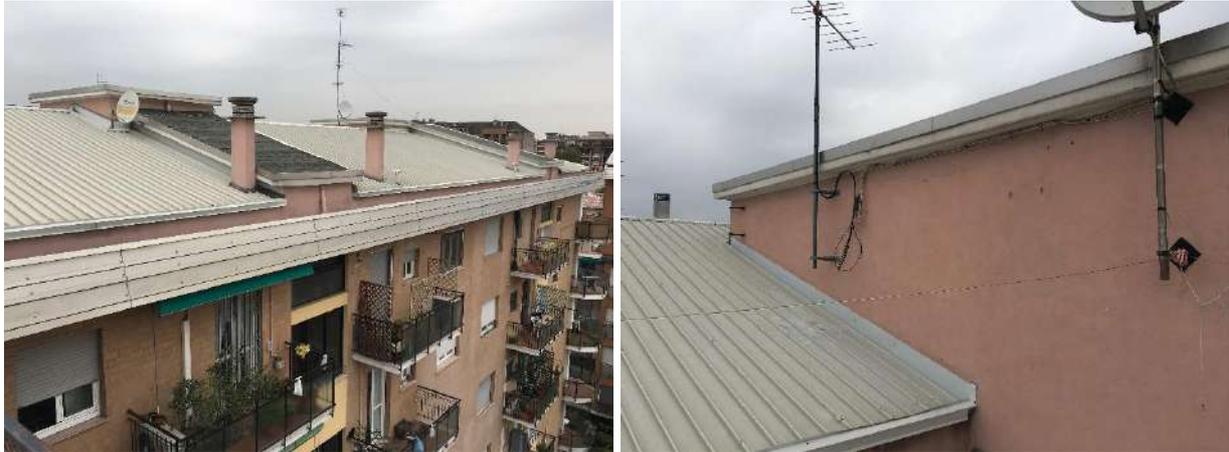
Figura 10 – copertura del corpo di fabbrica principale

- Si rileva che la copertura è in buono stato di conservazione
- Gli elementi impiantistici sono vincolati alle strutture
- La gronda non è ammalorata
- In generale, non si rilevano pericoli di crollo e/o caduta relativi agli elementi accessori

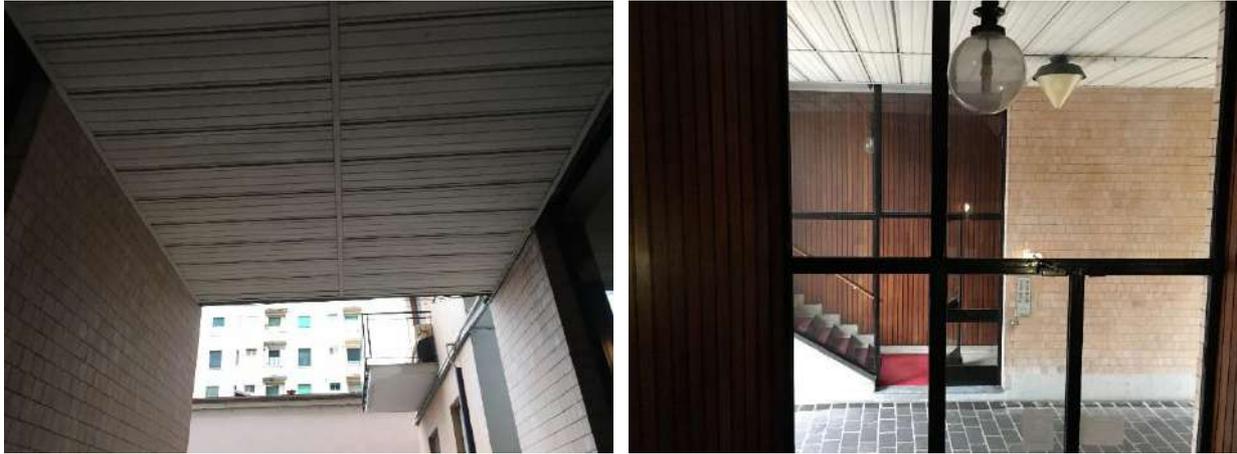
Figura 12 – zona di passaggio tra la scala C e la D

- *Intradosso del controsoffitto in buone condizioni di conservazione*
- *Assenza di fessure sulle finiture qui visibili*
- *Elementi secondari in vetro privi di fessurazioni*
- *Portoni di accesso correttamente incardinati*
- *(dall'interno), masse appese vincolate agli impalcati*

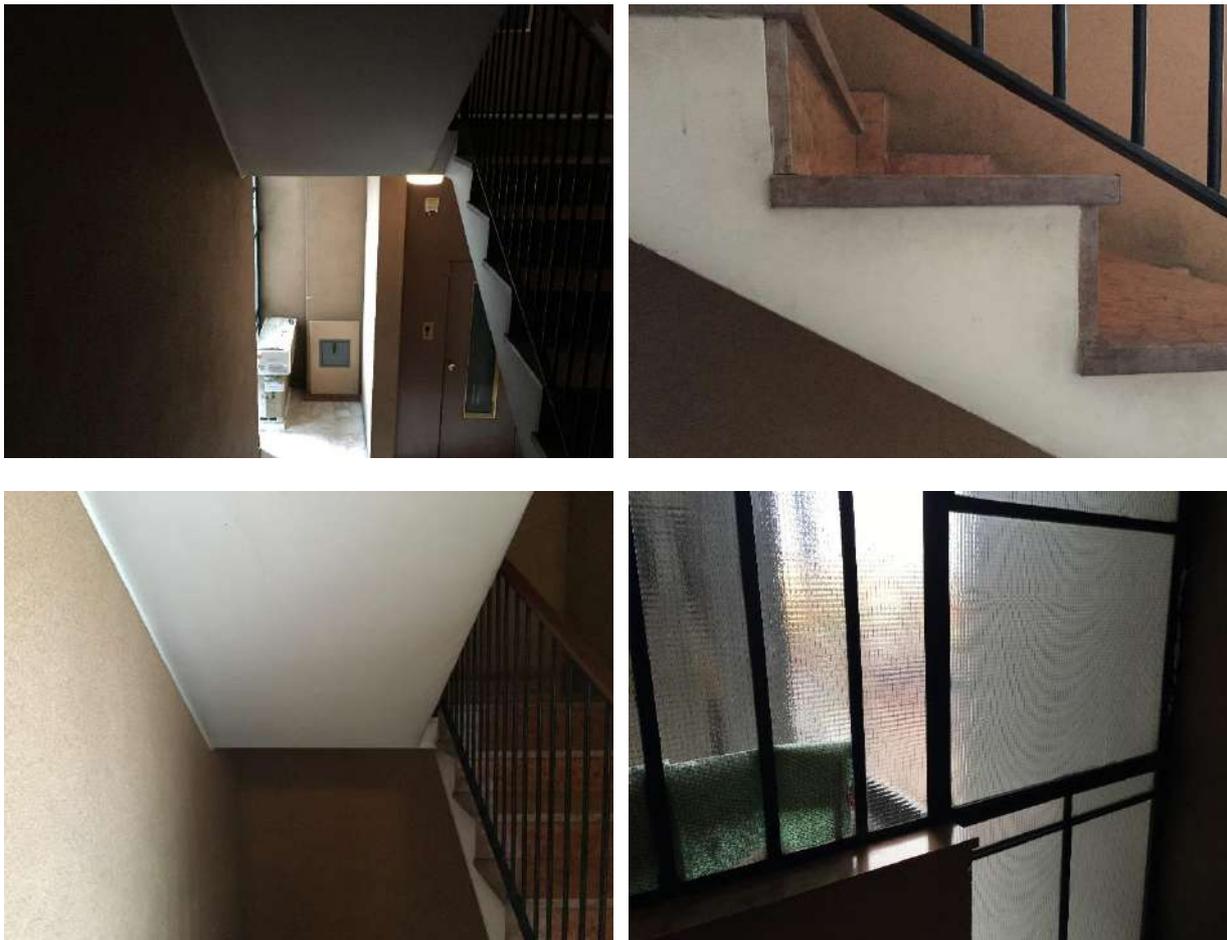
*Figura 13 – scala condominiale e vano scala C*

- *Assenza di fessure su elementi strutturali portanti*
- *Elementi secondari in buono stato di conservazione*
- *Si rilevano le tracce di ponti termici sulla finitura del vano scala (ad esempio, in corrispondenza della calata della spazzatura)*
- *Scala in c.a.*
- *Parapetto vincolato alla scala, solo in alcuni tratti leggermente vibratile. Tuttavia va migliorato l'aggancio a piano rialzato*
- *Scala poco vibratile*
- *Intradosso della scala non ammalorato*

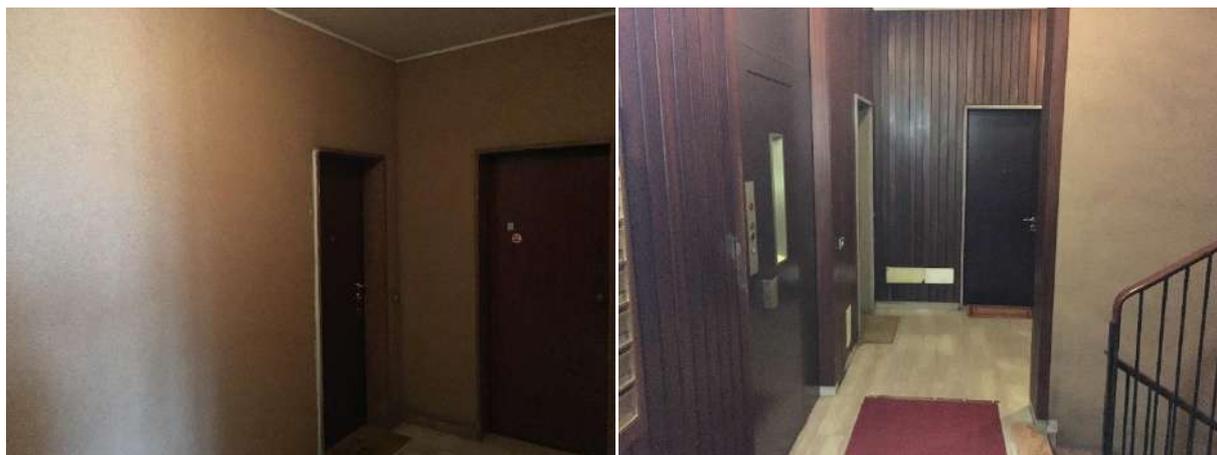
*Figura 14 – piano tipo – spazi comuni – Scala C*

- *Assenza di fessure su elementi strutturali portanti*
- *Elementi secondari in buono stato di conservazione*
- *Elementi secondari impiantistici vincolati agli impalcati*
- *Non si rilevano manifestazioni di degrado strutturale*
- *Migliorare l'aggancio del parapetto della scala a piano rialzato*

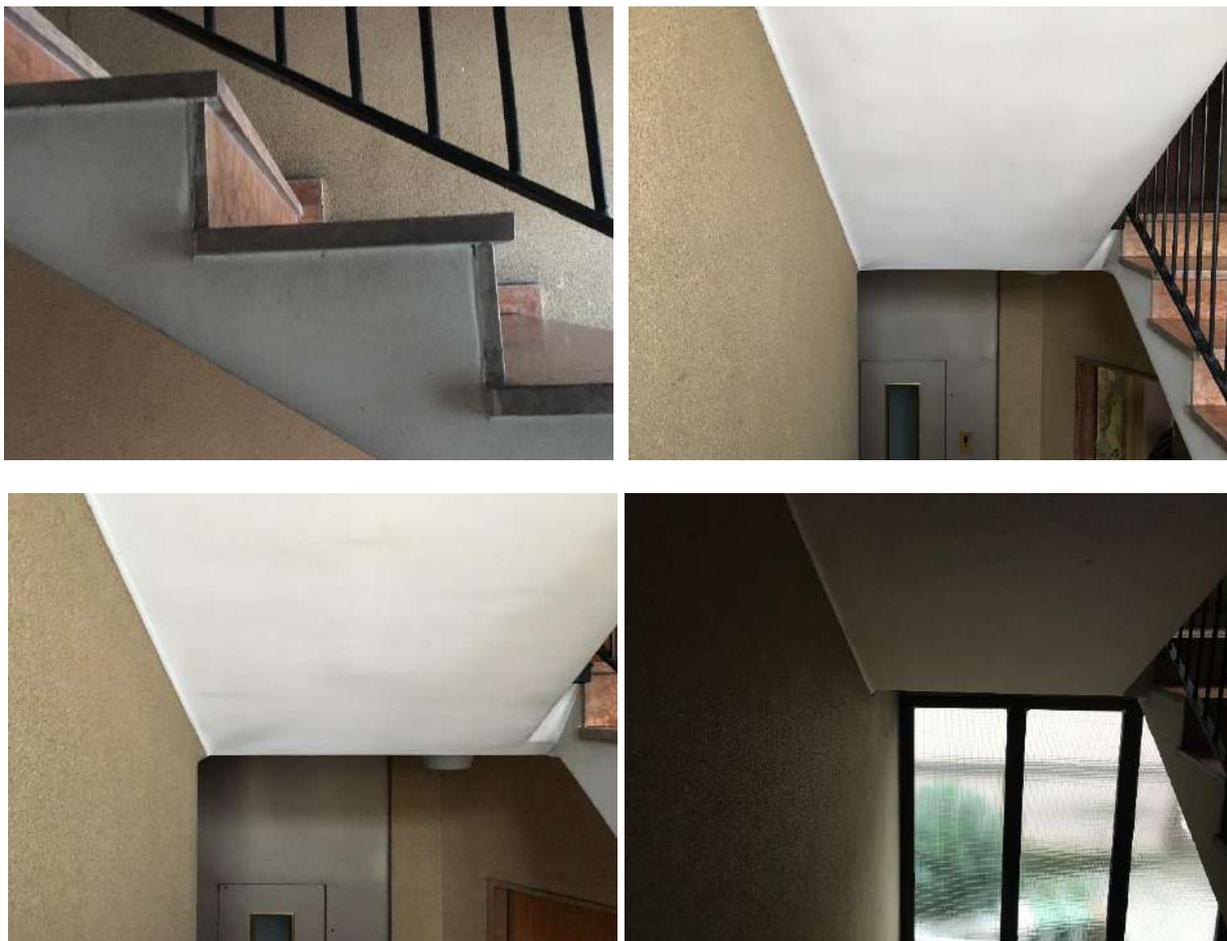
*Figura 15 – scala condominiale e vano scala D*

- *Assenza di fessure su elementi strutturali portanti*
- *Elementi secondari in buono stato di conservazione*
- *Si rilevano le tracce di ponti termici sulla finitura del vano scala (ad esempio, in corrispondenza della calata della spazzatura o dell'accostamento tra elemento strutturale in c.a. e tamponatura)*
- *Scala in c.a.*
- *Parapetto vincolato alla scala, solo in alcuni tratti leggermente vibratile. Tuttavia va migliorato l'aggancio a piano rialzato*
- *Scala poco vibratile*
- *Intradosso della scala non ammalorato*

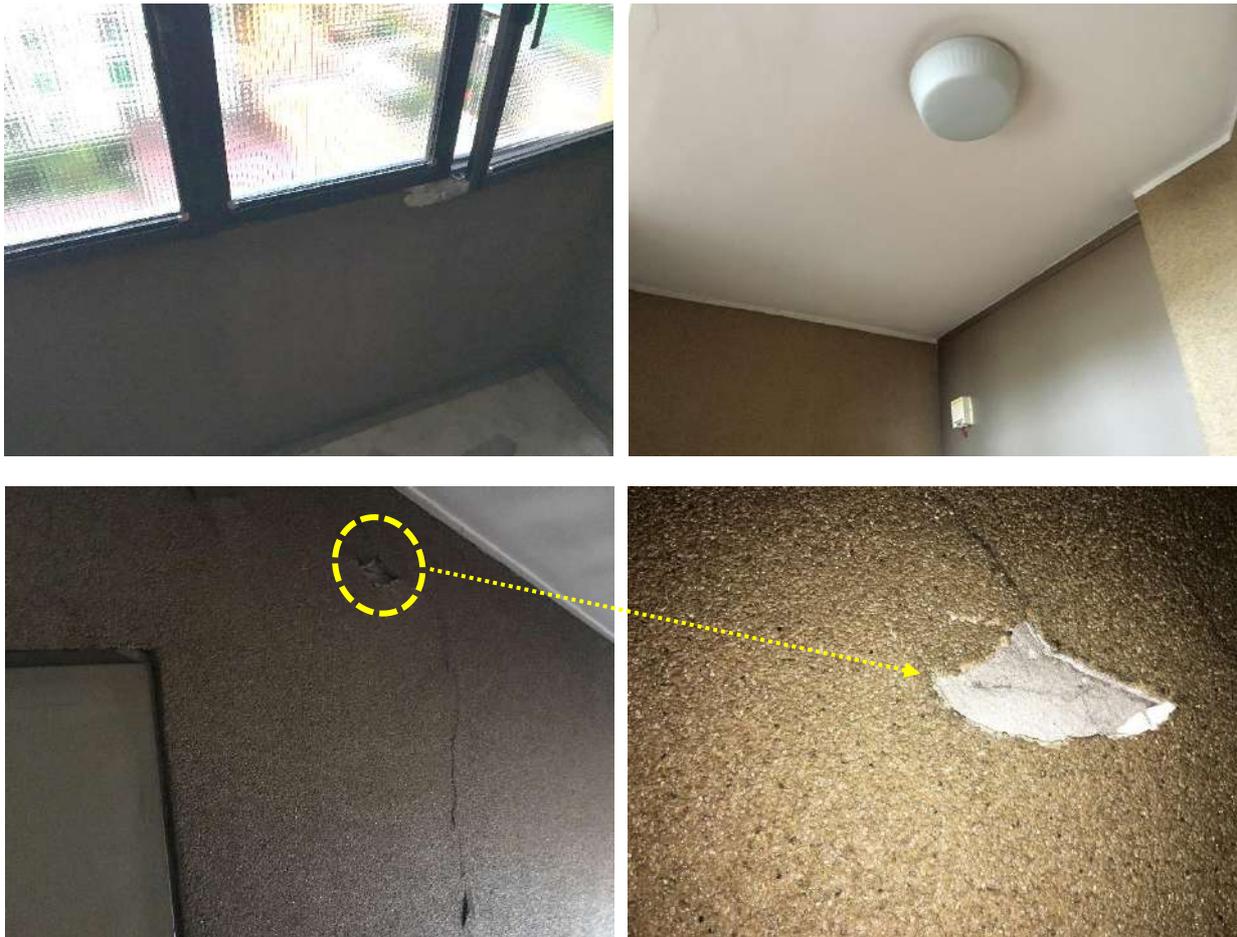
Figura 16 –vano scala D - particolari

- *Masse appese vincolate alle strutture*
- *Fessure superficiali della finitura (vedasi figura precedente). Esse non inficiano la capacità statica degli elementi strutturali*
- *Vetri integri*
- *Locali ammaloramenti per umidità in prossimità delle finestre del vano scala*

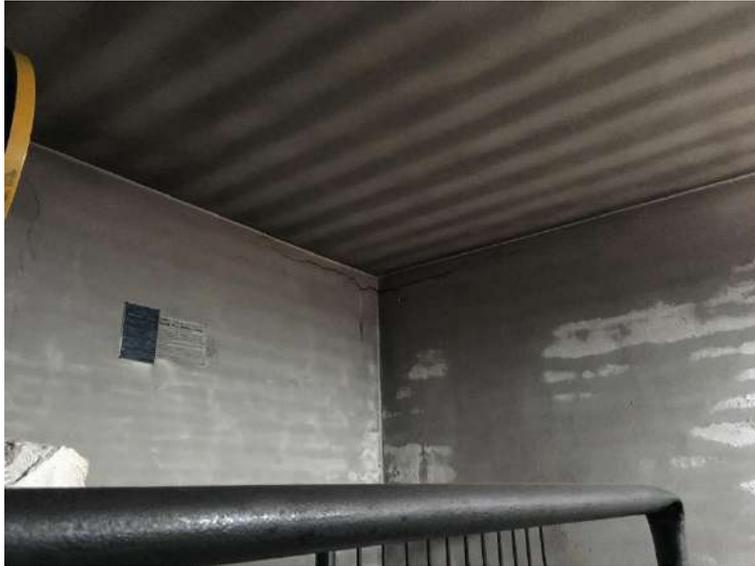
*Figura 18 – locale motore dell'ascensore – Scala C*

- *Tracce dei travetti e delle pignatte per ponti termici*
- *Non si rilevano fessure degli elementi strutturali portanti*
- *Si rilevano fessure superficiali di natura termica che non inficiano la statica delle tamponature perimetrali*

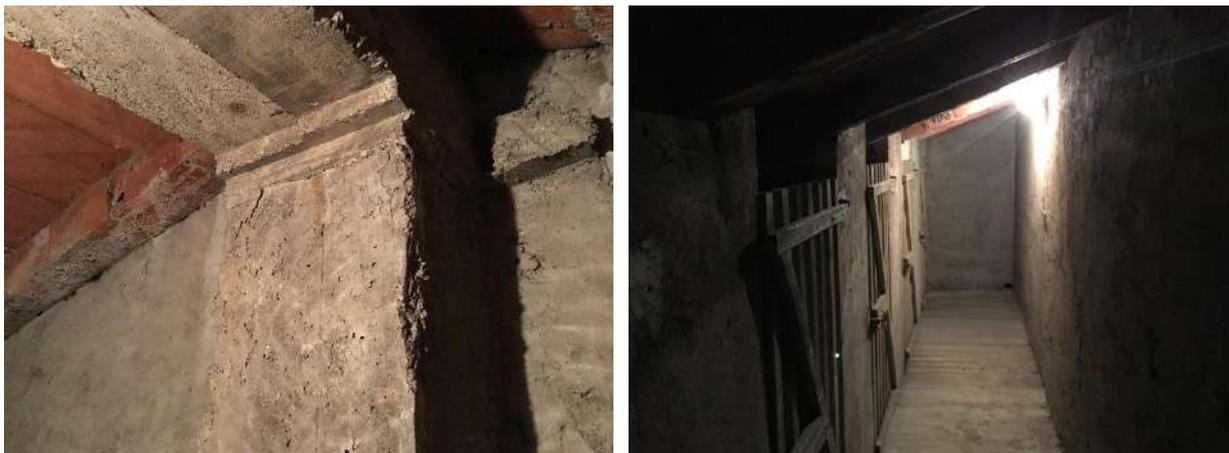
*Figura 19 – struttura di copertura - Scala D*

*Note: vale quanto espresso per la Scala C, vedasi figura precedente*

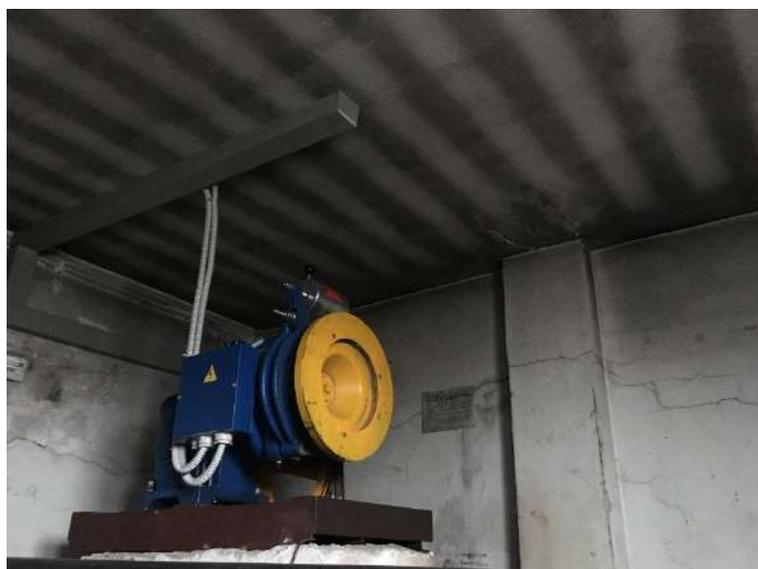
*Figura 20 – locale motore dell'ascensore – Scala D*

- *Tracce dei travetti e delle pignatte per ponti termici*
- *Non si rilevano fessure degli elementi strutturali portanti*
- *Si rilevano fessure superficiali di natura termica che non inficiano la statica delle tamponature perimetrali*

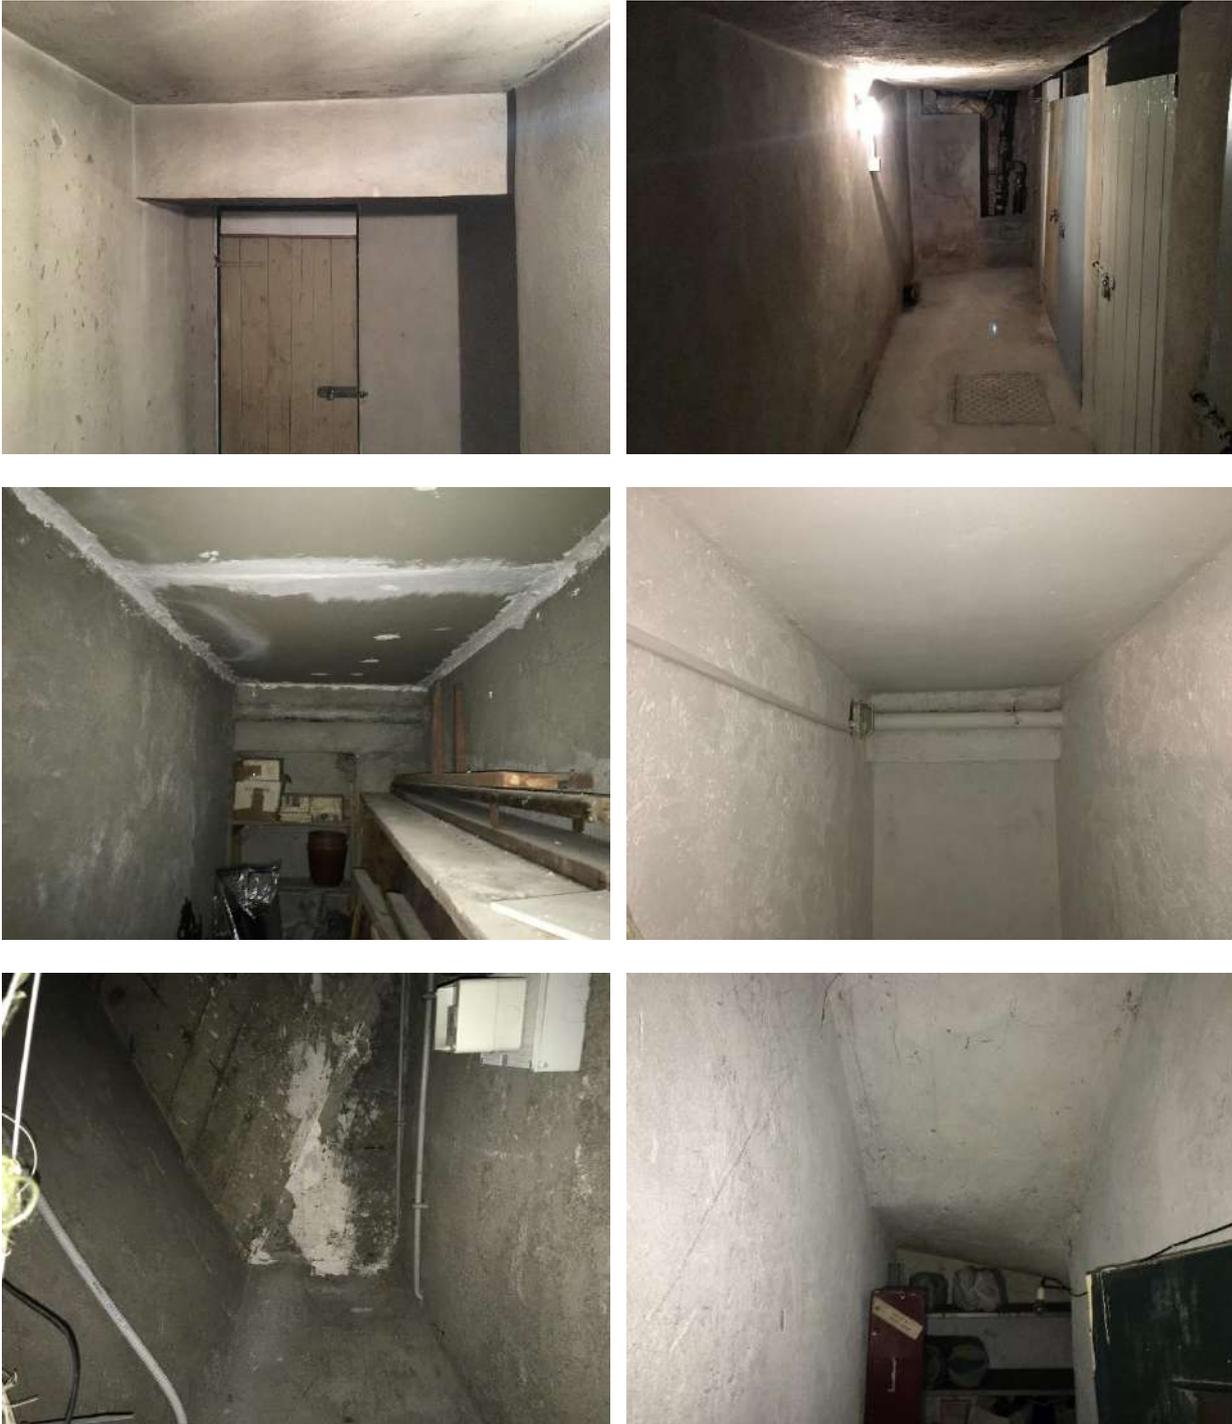
*Figura 21 – interrato - cantine*

- *Assenza di fessure su elementi portanti e secondari*
- *Elementi impiantistici correttamente vincolati*
- *Non si rilevano ammaloramenti in atto*

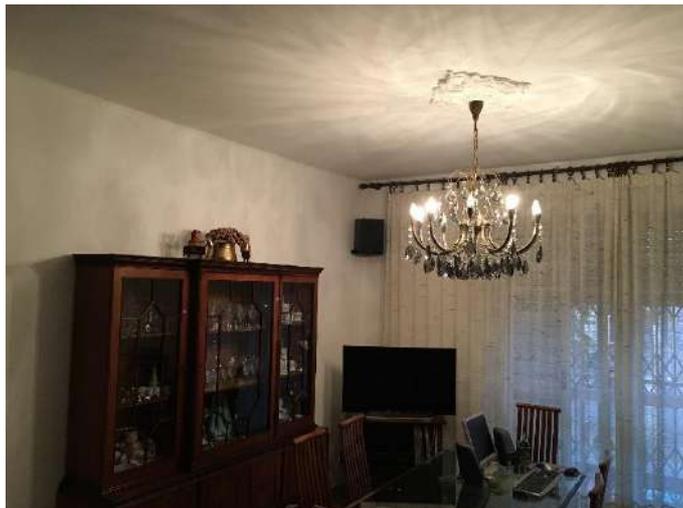
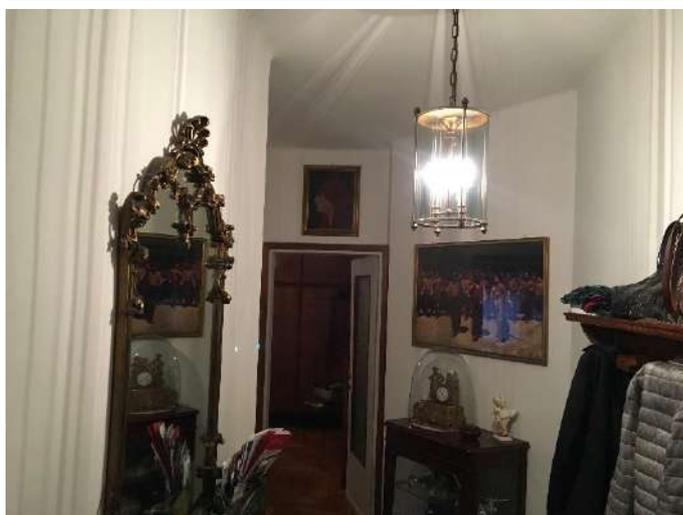
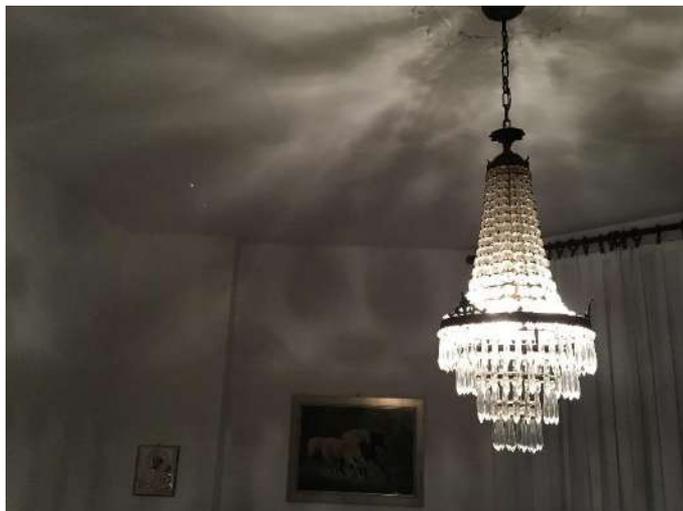
*Figura 22 – Scala C – Piano I*

- *Assenza di fessure su elementi portanti e secondari; impalcato non vibratile e privo di fessurazioni (sia ad estradosso che intradosso); terrazzi poco vibratili*

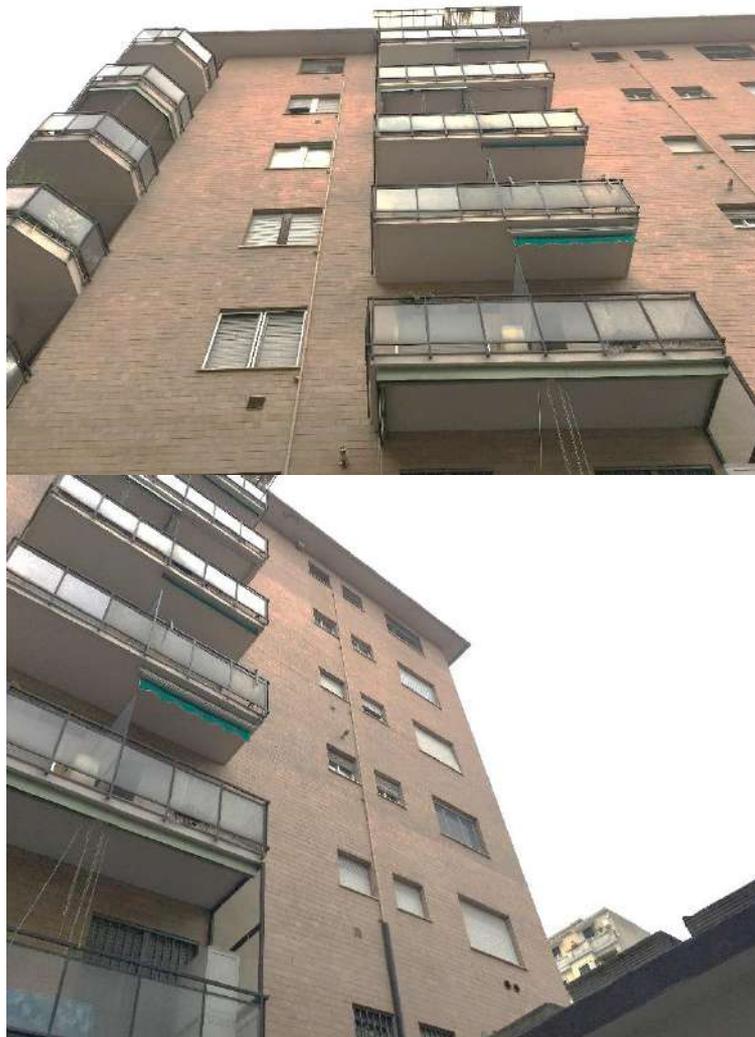
*Figura 23 – facciata lato box*

- *Finiture della facciata in accettabile stato di conservazione non riscontrandosi distacchi delle piastrelle.*
- *Intradossi dei balconi in accettabile stato di conservazione con copriferrì integri*
- *Parapetti dei balconi integri*
- *Infissi in accettabile stato di conservazione*
- *In generale, sia per le strutture portanti che per gli elementi secondari, non si rilevano manifestazioni di degrado indesiderate*
- *Pensiline non ammalorate (controllare periodicamente il loro stato di conservazione)*
- *Calate correttamente vincolate alle strutture*
- *Sporto di gronda integro*

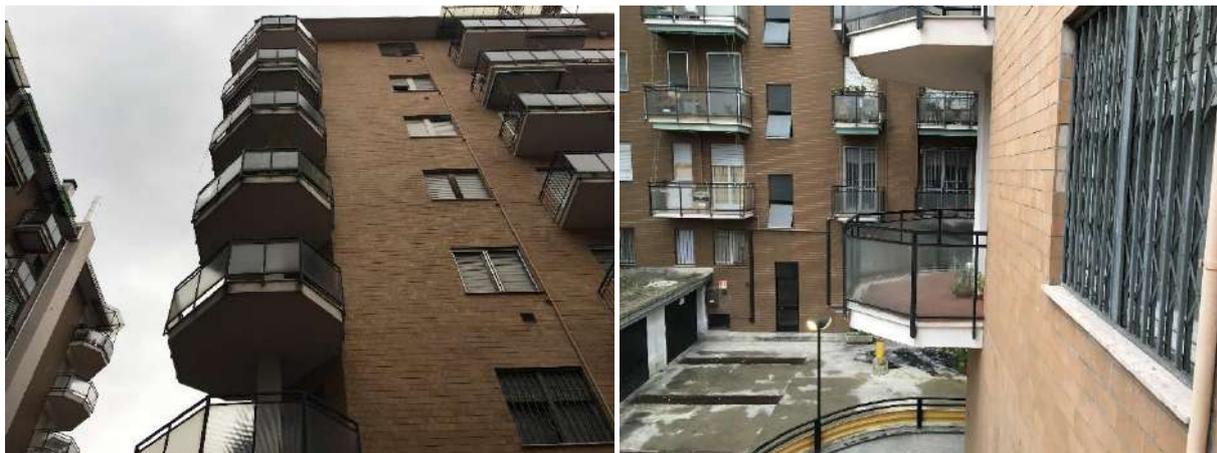
*Figura 24 – angolo di facciata tra il lato box e la zona 3*

- *Vale quanto esposto nella precedente figura*
- *Pilastrata esterna non interessata da ammaloramenti quali distacchi di copriferri*

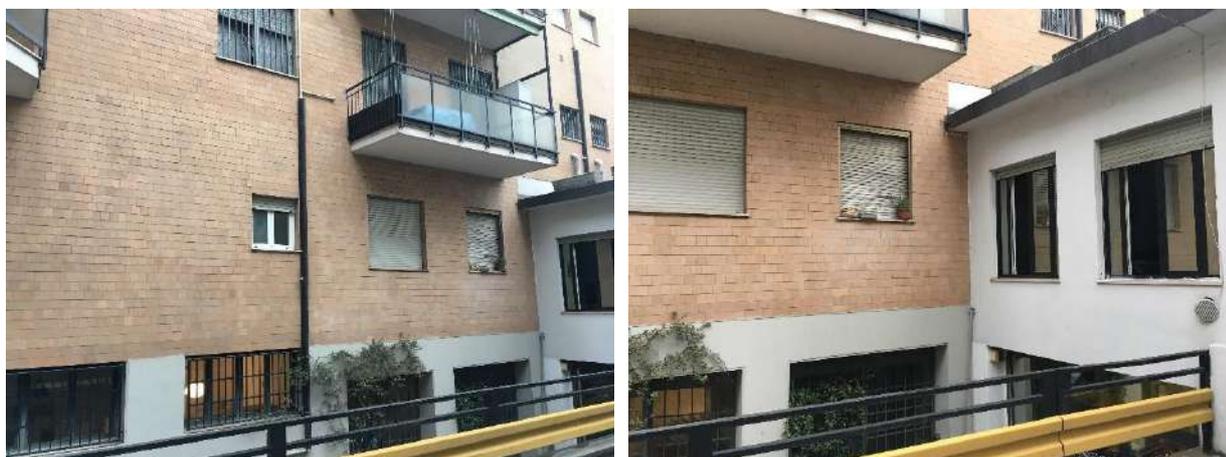
*Figura 25 – facciata vista dai box*

- *Assenza di fessure su elementi portanti e secondari*

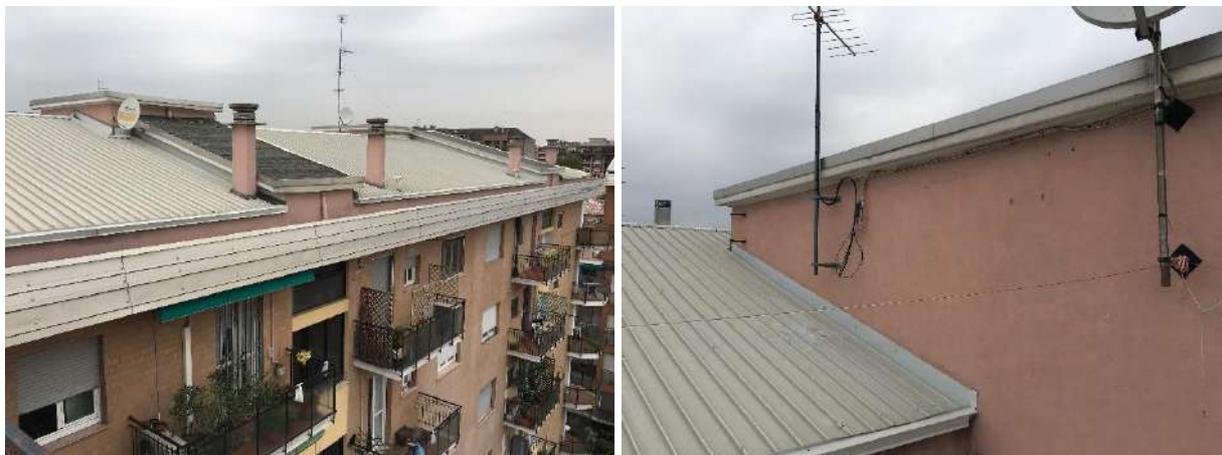
Figura 31 – copertura del corpo di fabbrica principale

- Si rileva che la copertura è in buono stato di conservazione
- Gli elementi impiantistici sono vincolati alle strutture
- La gronda non è ammalorata
- In generale, non si rilevano pericoli di crollo e/o caduta relativi agli elementi accessori

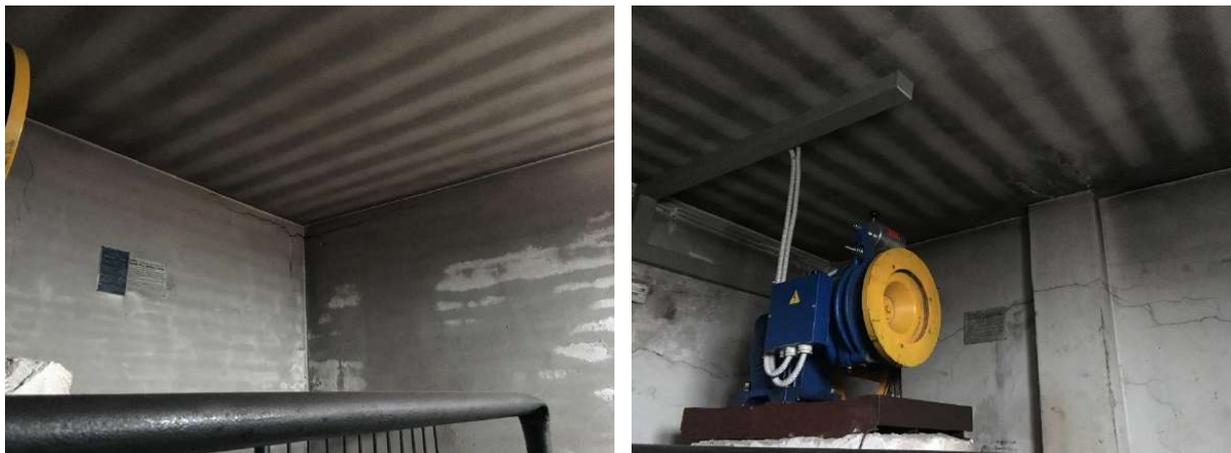
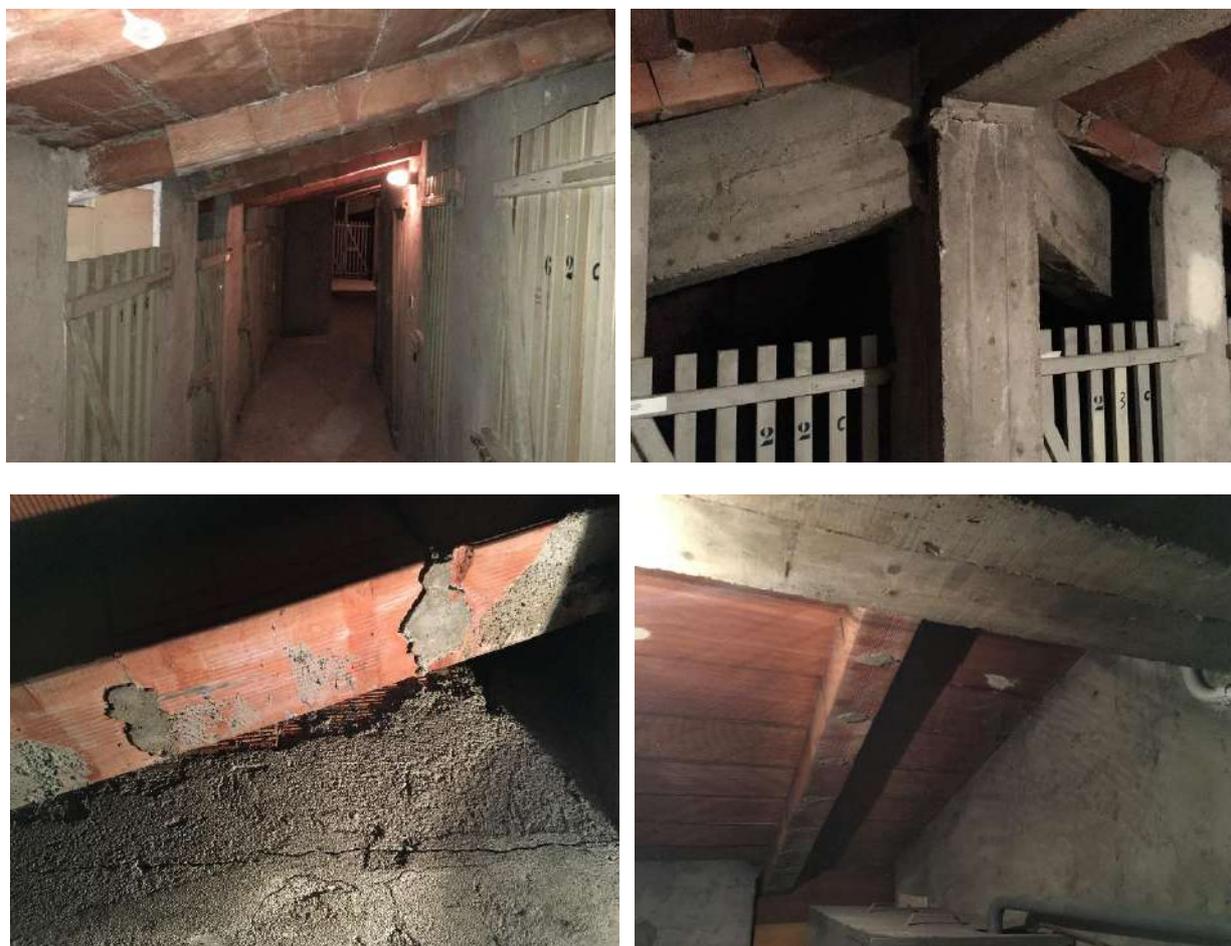
Figura 39 – locale motore dell'ascensore – Scala C (a sinistra ) e Scala D (a destra)

- *Tracce dei travetti e delle pignatte per ponti termici*
- *Non si rilevano fessure degli elementi strutturali portanti*
- *Si rilevano fessure superficiali di natura termica che non inficiano la statica delle tamponature perimetrali*

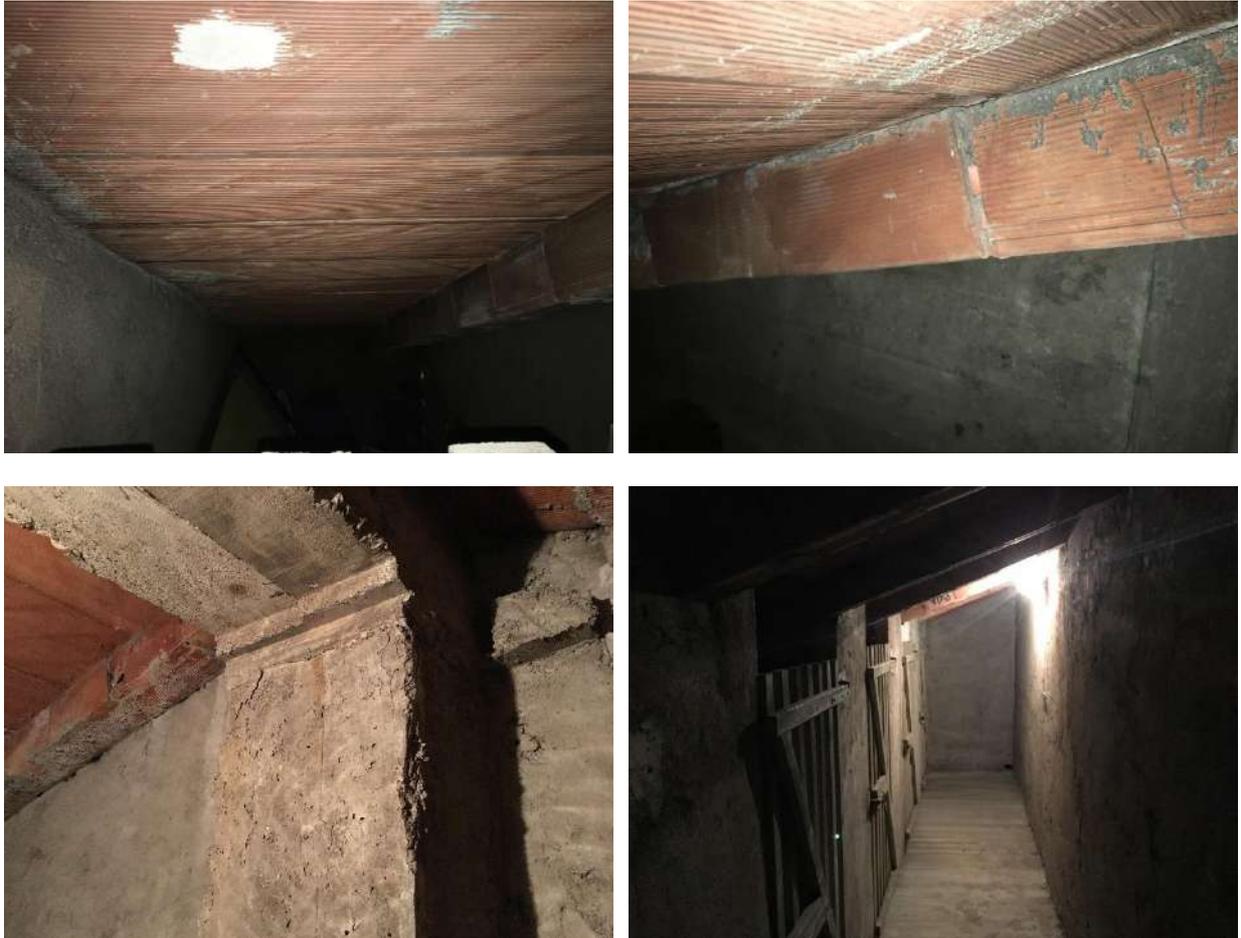
Figura 40 – struttura di copertura - Scala D

Note: vale quanto espresso per la Scala C, vedasi figura precedente

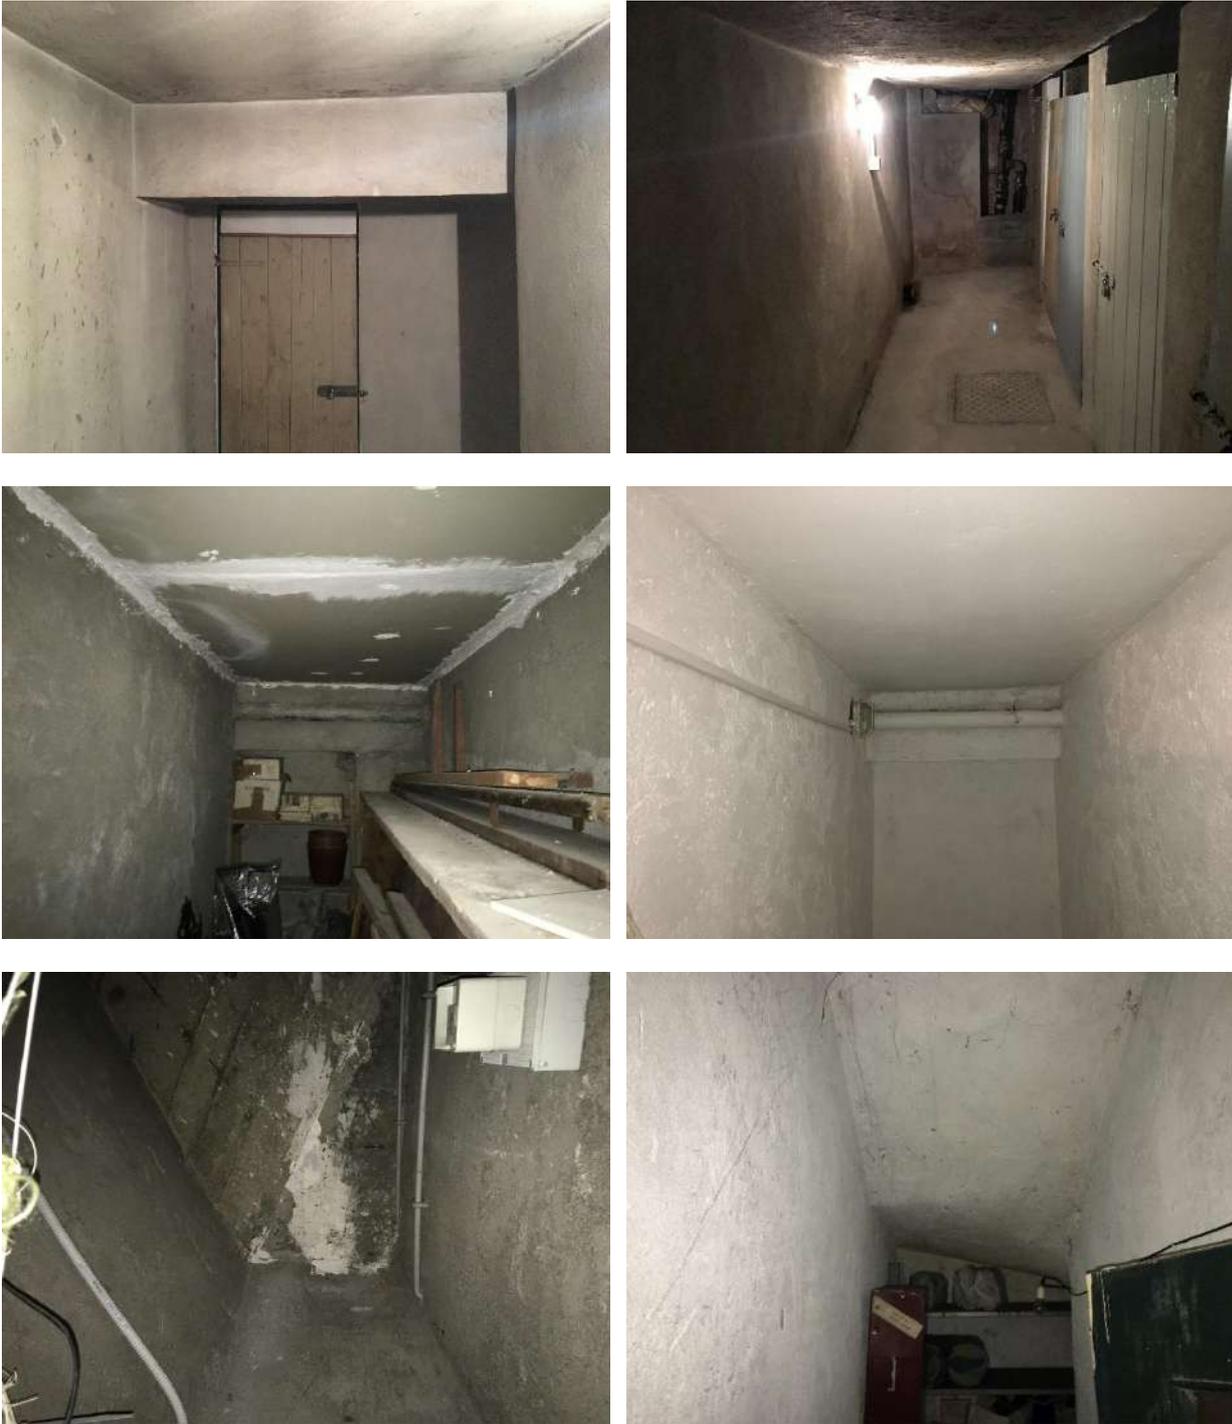
Figura 41 – interrato - cantine

- *Assenza di fessure su elementi portanti e secondari*
- *Elementi impiantistici correttamente vincolati*
- *Non si rilevano ammaloramenti in atto*
