CERTIFICAZIONE DI IDONEITA' STATICA

Fabbricato Scala E Minerva del condominio di
VIA ASCANIO SFORZA 81-A
20141 Milano

VERIFICHE DI PRIMO LIVELLO

Fabbricato Scala E Minerva del Condominio di
Via Cardinale Ascanio Sforza 81 A

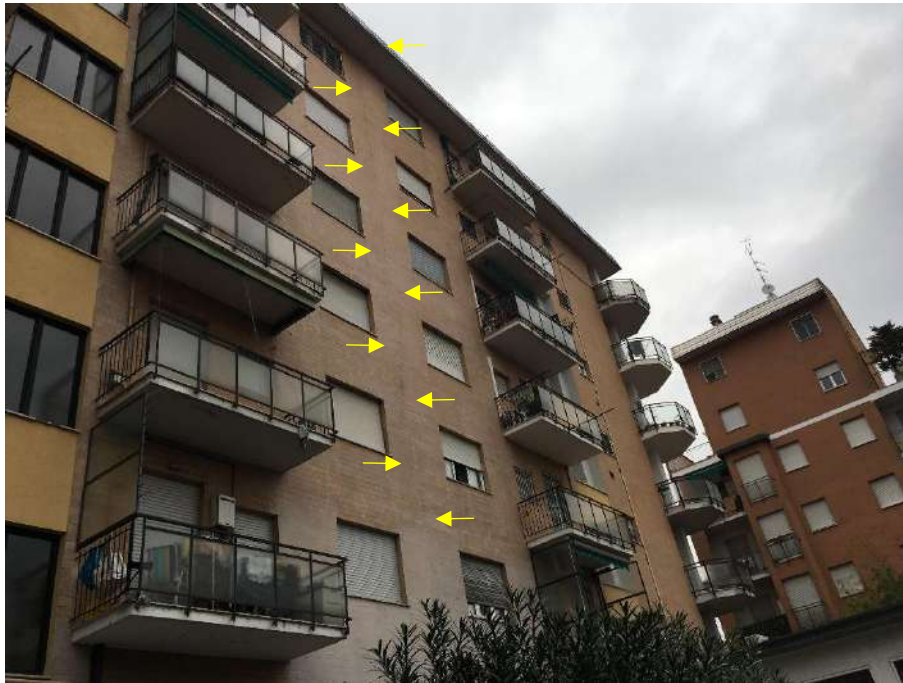
Figura 2 – facciata lato zona 4

- Assenza di fessure su elementi portanti
- Finiture della facciata in accettabile stato di conservazione non riscontrandosi distacchi delle piastrelle.
- Intradossi dei balconi in accettabile stato di conservazione con copriferri integri
- Parapetti dei balconi integri
- Infissi in accettabile stato di conservazione
- In generale, sia per le strutture portanti che per gli elementi secondari, non si rilevano manifestazioni di degrado indesiderate
- Calate e tubazioni impiantistiche correttamente vincolate alle strutture
- Sporto di gronda integro
- Le frecce indicano il giunto

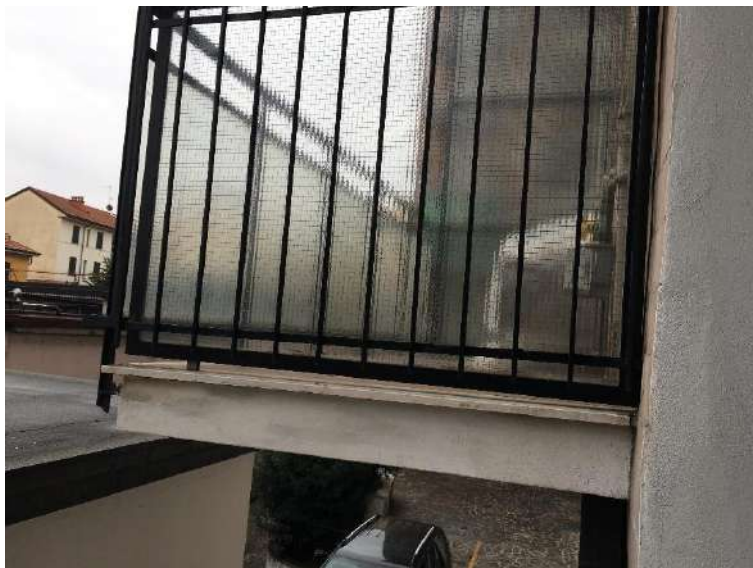
Figura 3 – facciata lato zona 4– dettaglio balcone

- *Intradossi dei balconi in accettabile stato di conservazione con copriferrì integri*
- *Parapetti dei balconi integri*

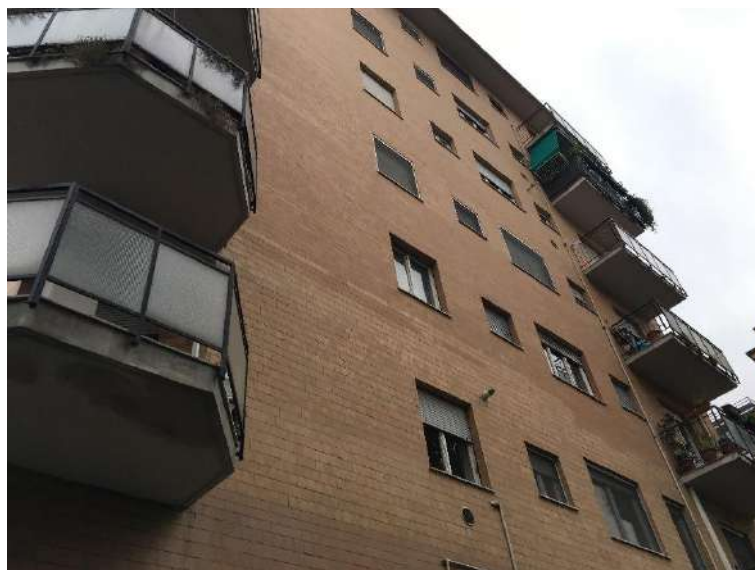
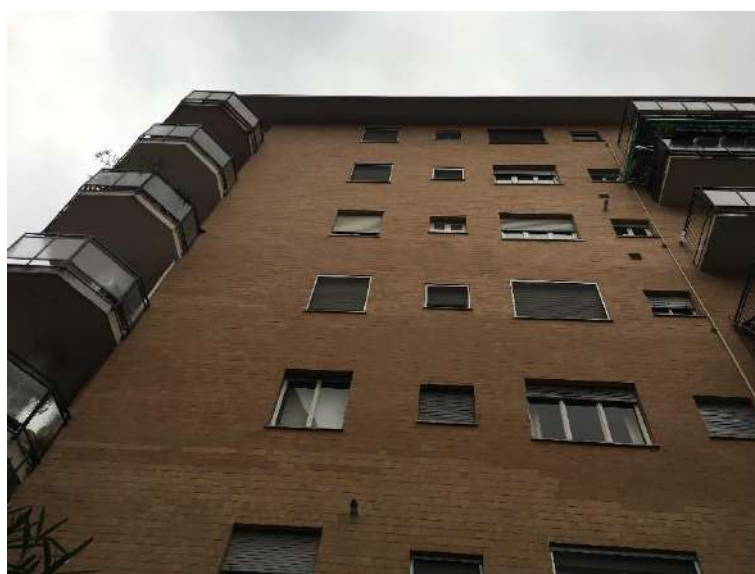
Figura 5 – facciata lato zona 5

- *Assenza di fessure su elementi portanti*
- *Finiture della facciata in accettabile stato di conservazione non riscontrandosi distacchi delle piastrelle.*
- *Intradossi dei balconi in accettabile stato di conservazione con copriferrì integri*
- *Parapetti dei balconi integri*
- *Infissi in accettabile stato di conservazione*
- *In generale, sia per le strutture portanti che per gli elementi secondari, non si rilevano manifestazioni di degrado indesiderate*
- *Calate e tubazioni impiantistiche correttamente vincolate alle strutture*
- *Sporto di gronda integro*

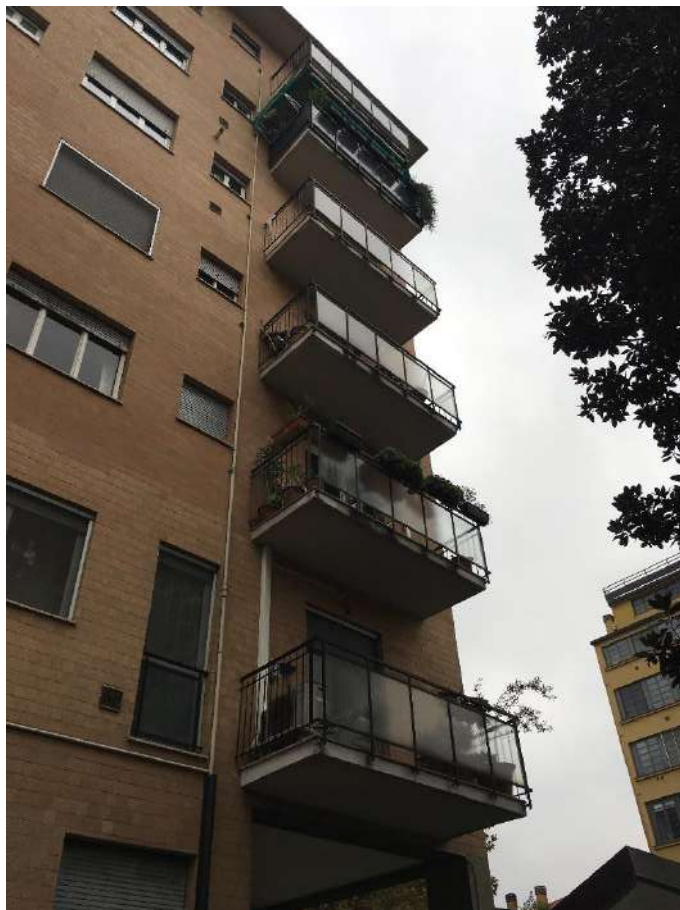
Figura 6 – facciata lato zona 5

- *Assenza di fessure su elementi portanti*
- *Finiture della facciata in accettabile stato di conservazione non riscontrandosi distacchi delle piastrelle.*

- *In generale, sia per le strutture portanti che per gli elementi secondari, non si rilevano manifestazioni di degrado indesiderate*
- *Pensiline non ammalorate (controllare periodicamente il loro stato di conservazione)*

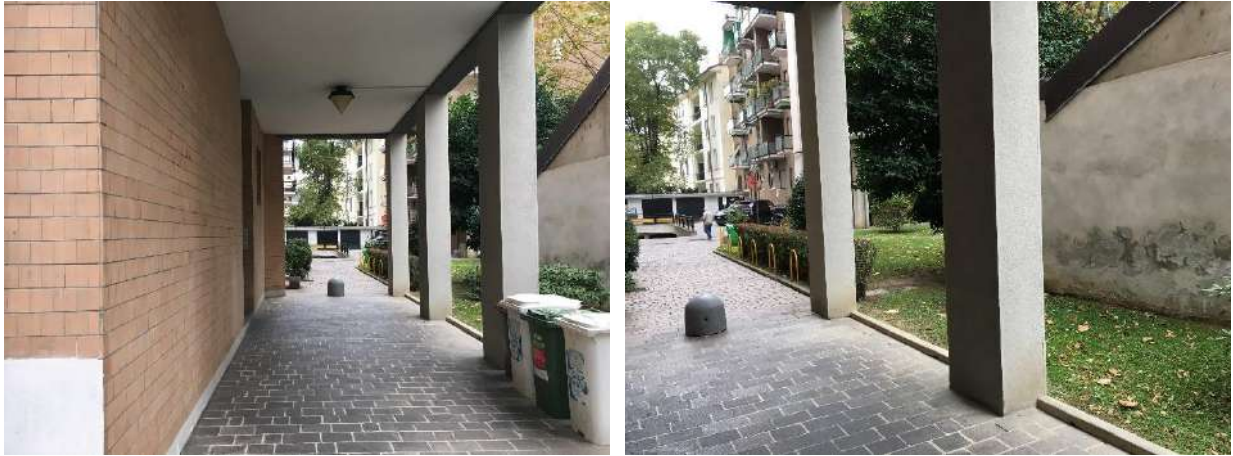
Figura 7 – vista della zona 3

- Assenza di fessure su elementi portanti
- Finiture in accettabile stato di conservazione non riscontrandosi distacchi delle piastrelle.
- Intradosso con copriferrì integri
- Masse vincolate alle strutture dei balconi in accettabile stato di conservazione con copriferrì integri

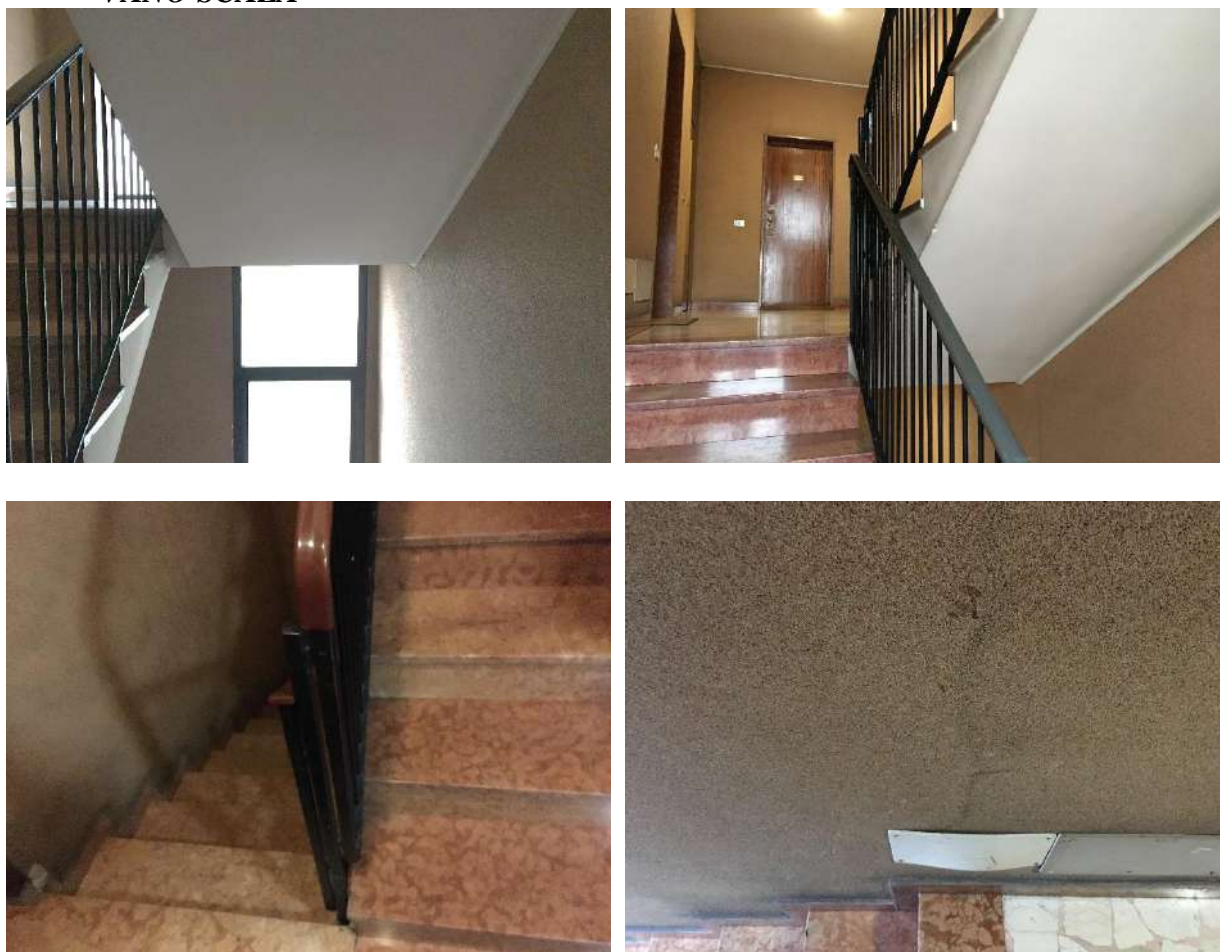
Figura 10 – scala condominiale e vano scala

- *Assenza di fessure su elementi strutturali portanti*
- *Elementi secondari in buono stato di conservazione*
- *Si rilevano le tracce di ponti termici sulla finitura del vano scala (ad esempio, in corrispondenza della calata della spazzatura o in presenza di tracce elettriche)*
- *Scala in c.a.*
- *Parapetto vincolato alla scala, solo in alcuni tratti leggermente vibratile*
- *Scala poco vibratile*
- *Intradosso della scala non ammalorato*
- *Elementi in vetro non fessurati*

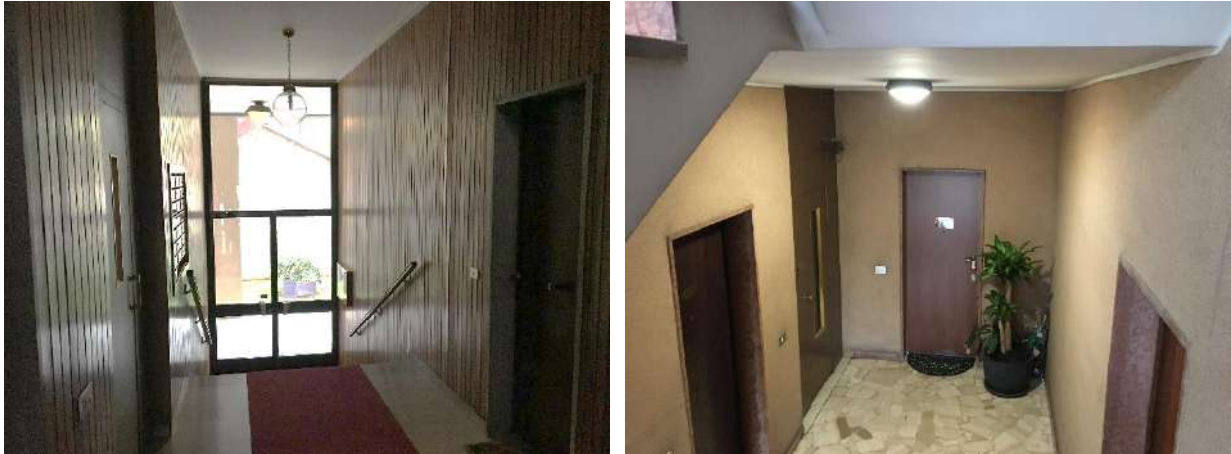
Figura 11 – piano tipo – spazi comuni

- *Assenza di fessure su elementi strutturali portanti*
- *Elementi secondari in buono stato di conservazione*
- *Elementi secondari impiantistici vincolati agli impalcati*
- *Non si rilevano manifestazioni di degrado strutturale*
-

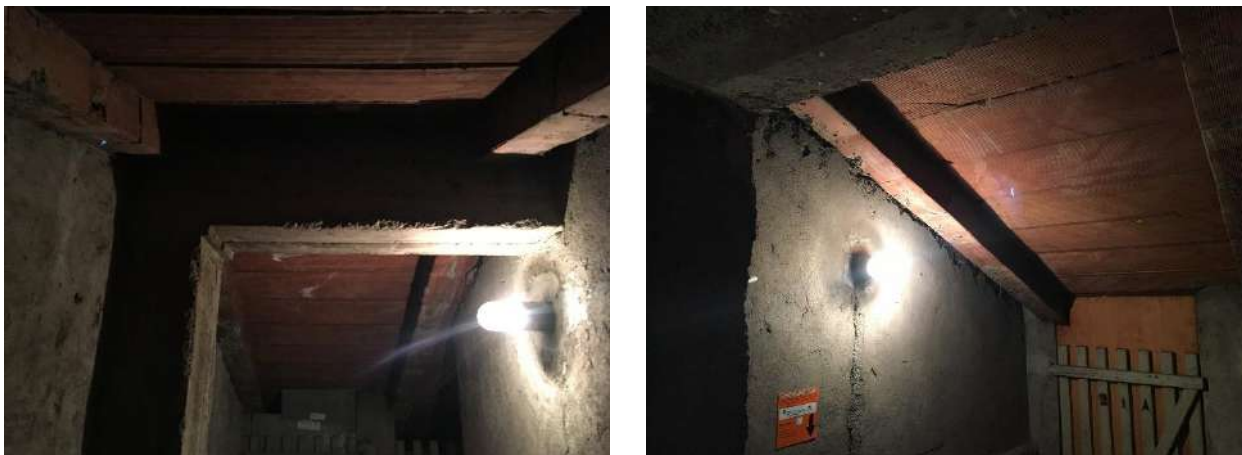
Figura 13 – struttura di copertura e “solaio”

- Strutture in c.a. non interessate da distacco di copriferro
- Nodi strutturali integri
- Elementi in laterizio di impalcato integri ad eccezioni di locali distacchi (davvero circoscritti) che non inficiano la capacità statica dell'impalcato
- Solai del tipo “in cemento armato a mattoni forati comuni”, secondo la definizione del E.A. Griffini – Elementi Costruttivi nell'Edilizia, Hoepli 1953
- Pilastrini in c.a., travi in c.a. o a struttura mista (laterizio e calcestruzzo armato, cioè con cassero in laterizio, armatura interna e getto in conglomerato cementizio interno; tale tecnologia è tipica degli anni '60)

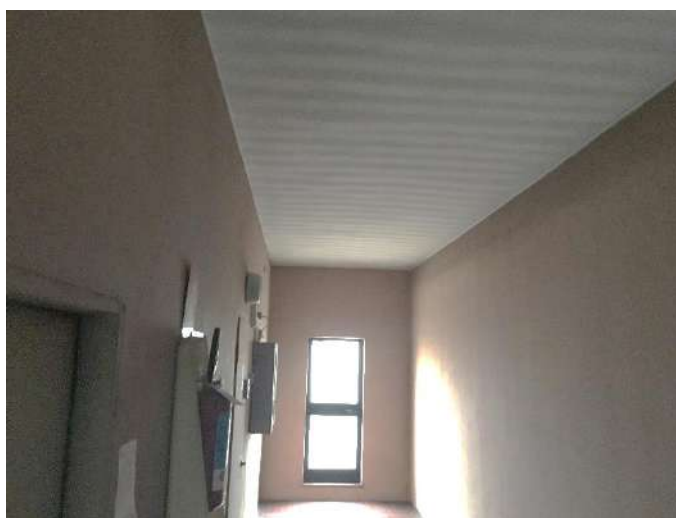
Figura 14 – accesso al terrazzo condominiale

- Tracce dei travetti e delle pignatte per ponti termici
- Non si rilevano fessure degli elementi strutturali portanti
- Si rilevano fessure superficiali di natura termica che non inficiano la statica delle tamponature perimetrali

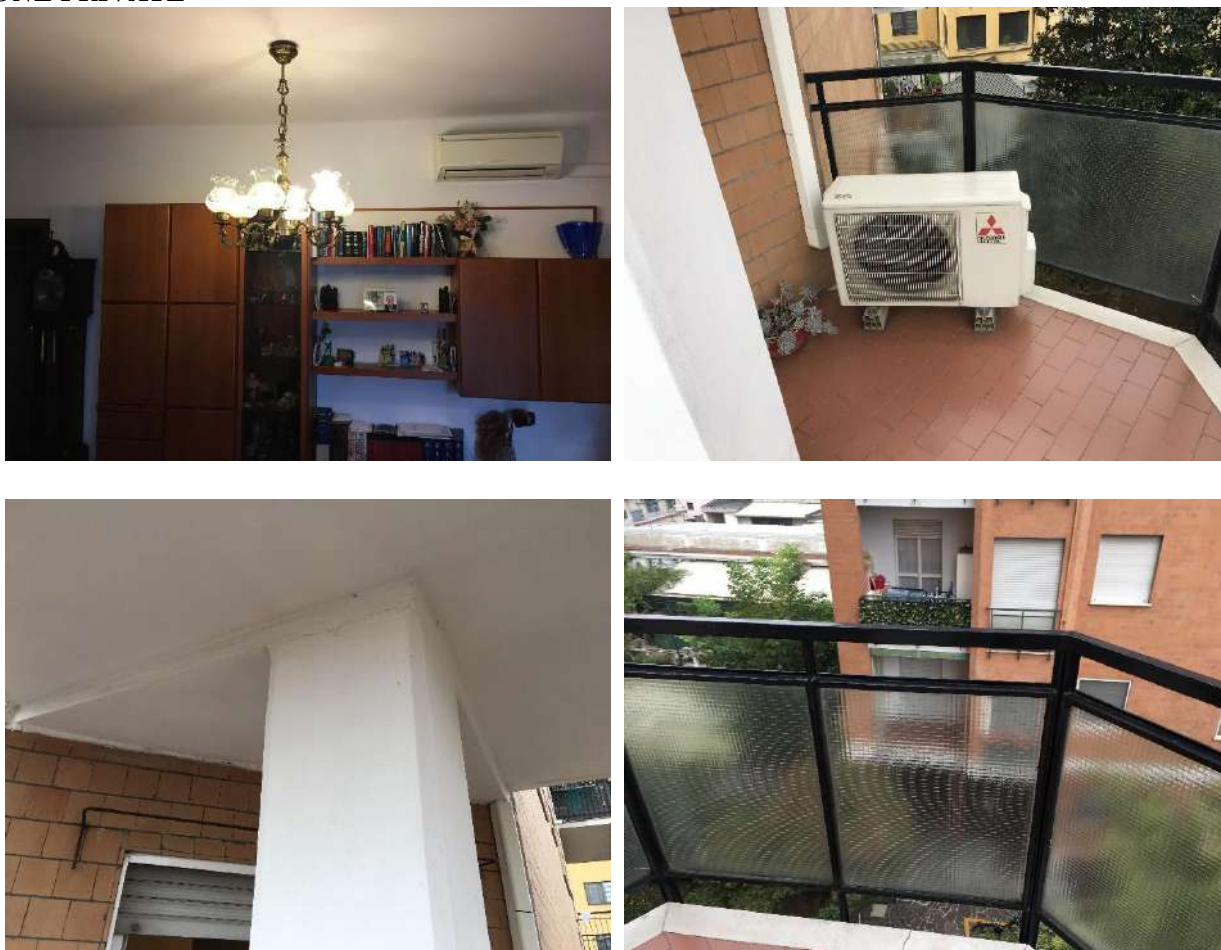
Figura 16 – Appartamento - Piano IV

- *Assenza di fessure su elementi portanti e secondari*
- *Impalcato non vibratile e privo di fessurazioni (sia ad estradosso che intradosso)*
- *Terrazzi poco vibratili*
- *Parapetti in buono stato di conservazione*
- *Elementi impiantistici vincolati agli impalcati del terrazzo*
- *Non si riscontrano sovraccarichi*
- *Nodi strutturali della pilastriata esterna integri*

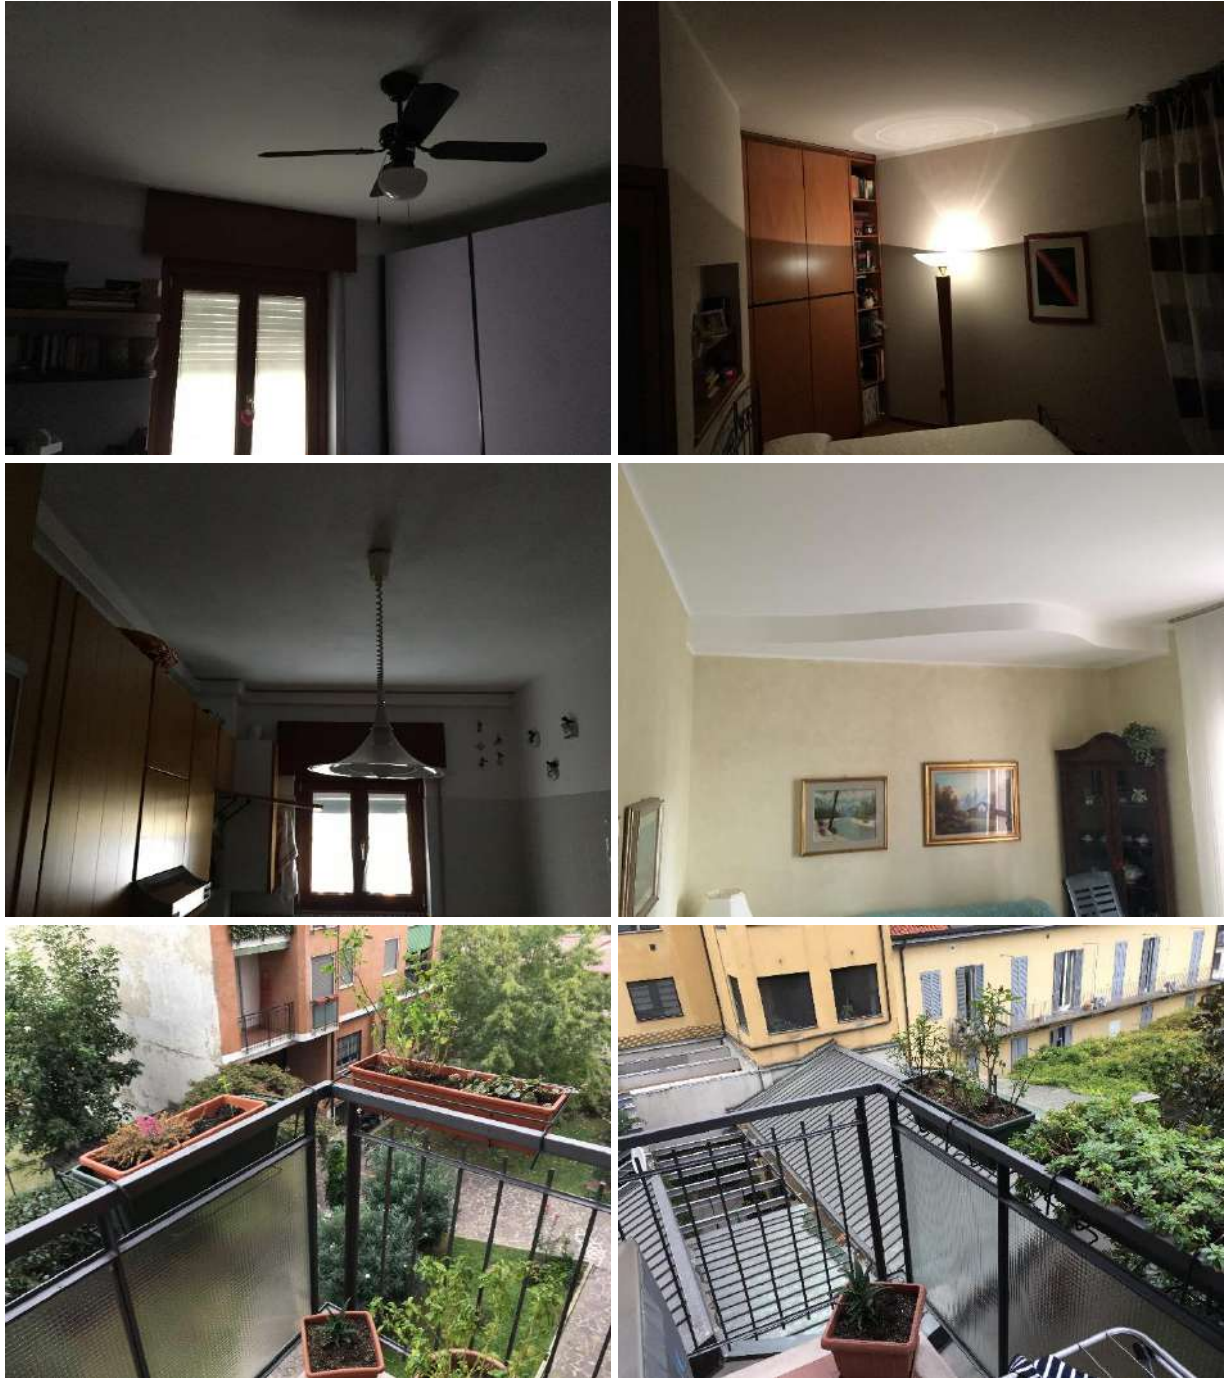
Figura 17 – Appartamento - Piano II

- Assenza di fessure su elementi portanti e secondari
- Impalcato non vibratile e privo di fessurazioni (sia ad estradosso che intradosso)
- Terrazzi poco vibratili
- Parapetti in buono stato di conservazione
- Elementi impiantistici vincolati agli impalcati del terrazzo
- Non si riscontrano sovraccarichi su impalcato e su parapetti

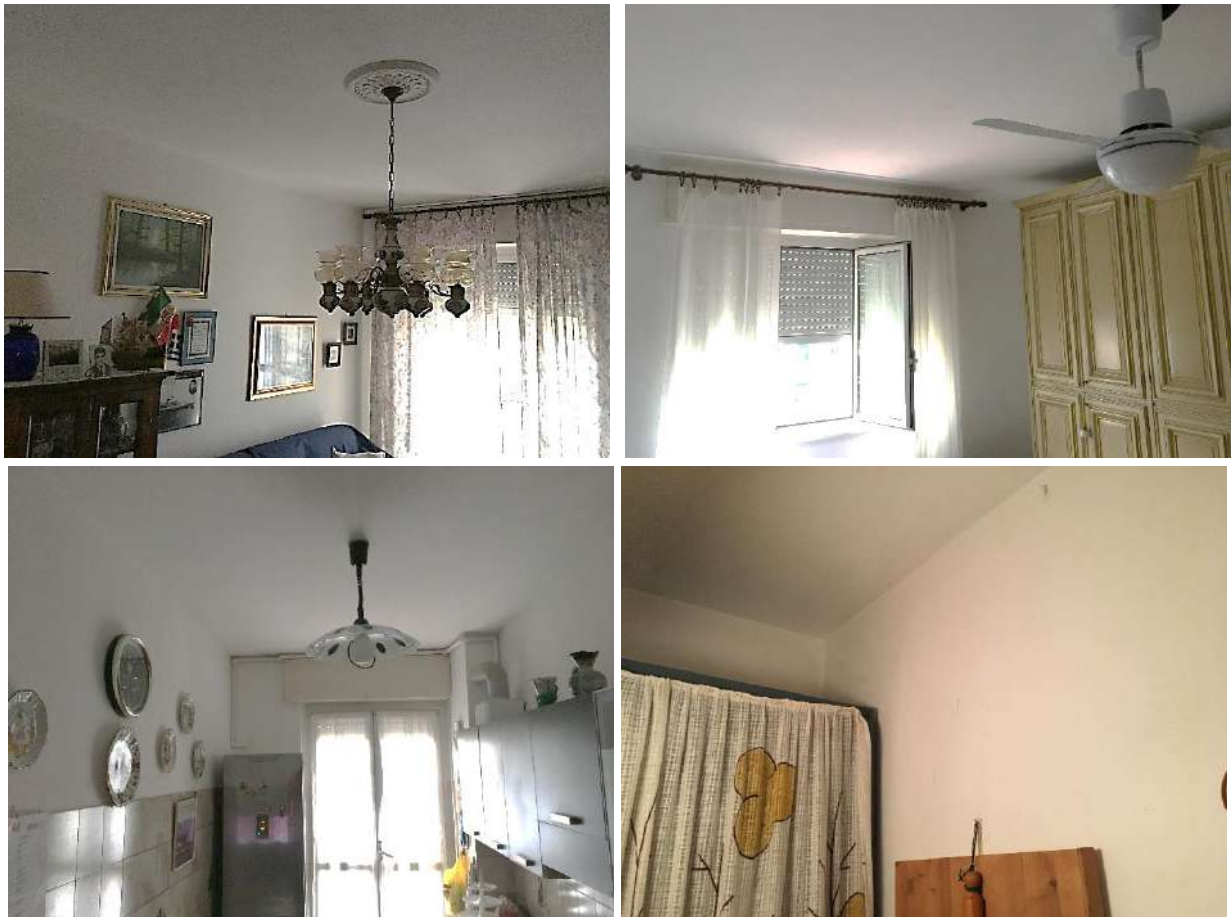
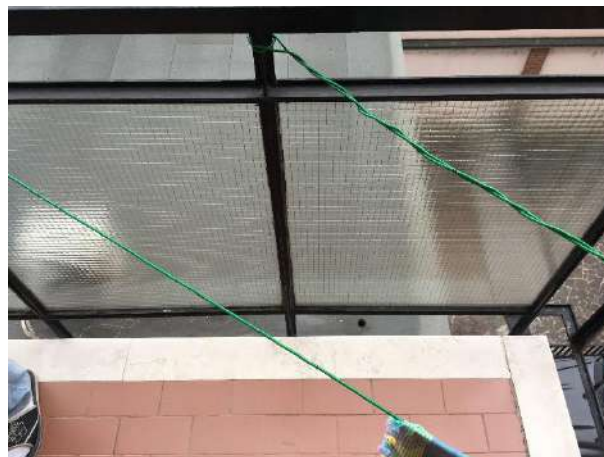
Figura 18 – Appartamento - Piano II

- *Assenza di fessure su elementi portanti e secondari*
- *Impalcato non vibratile e privo di fessurazioni (sia ad estradosso che intradosso)*
- *Terrazzi poco vibratili*
- *Parapetti in buono stato di conservazione*
- *Elementi impiantistici vincolati agli impalcati del terrazzo*
- *Non si riscontrano sovraccarichi su impalcato e su parapetti*

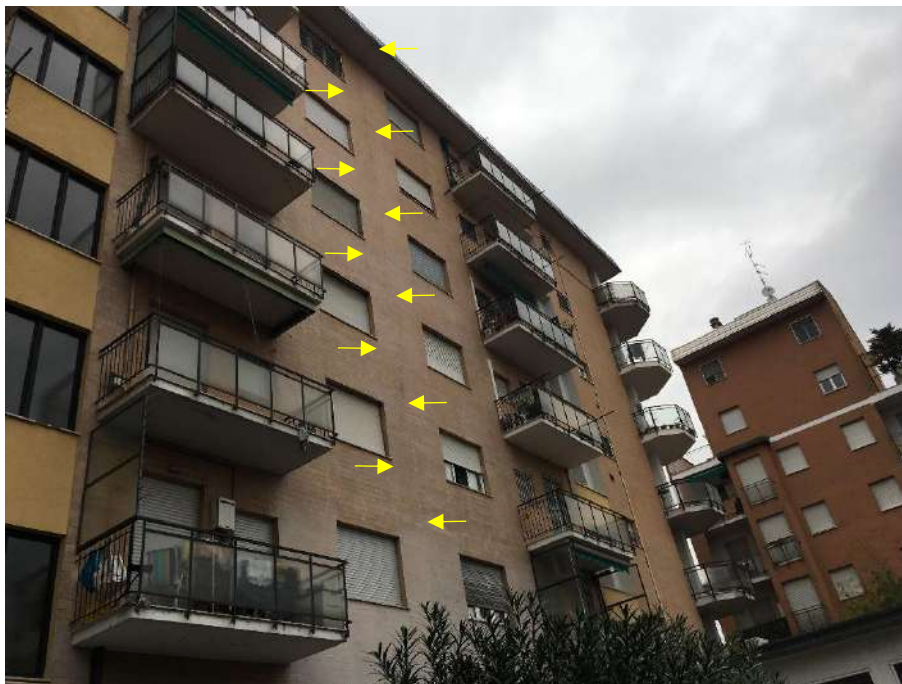
Figura 20 – facciata lato zona 4

- Finiture della facciata in accettabile stato di conservazione non riscontrandosi distacchi delle piastrelle.
- Intradossi dei balconi in accettabile stato di conservazione con copriferrì integri
- Parapetti dei balconi integri
- Infissi in accettabile stato di conservazione
- Calate e tubazioni impiantistiche correttamente vincolate alle strutture
- Sporto di gronda integro
- Le frecce indicano il giunto

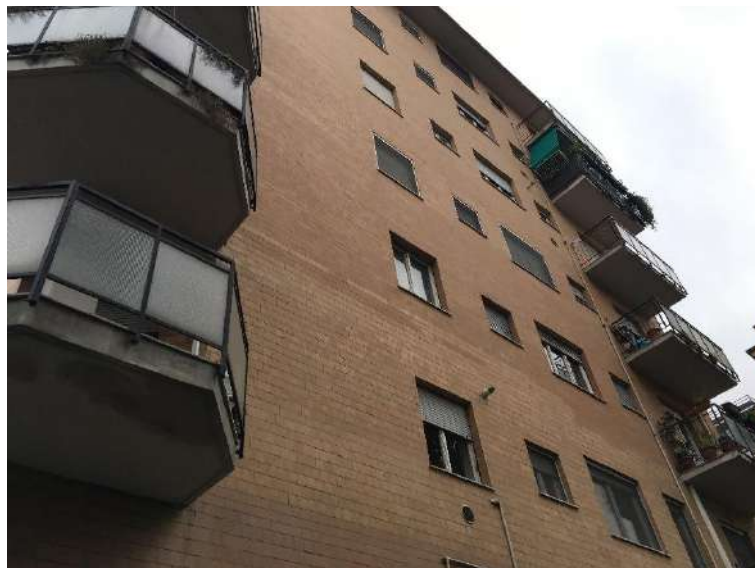
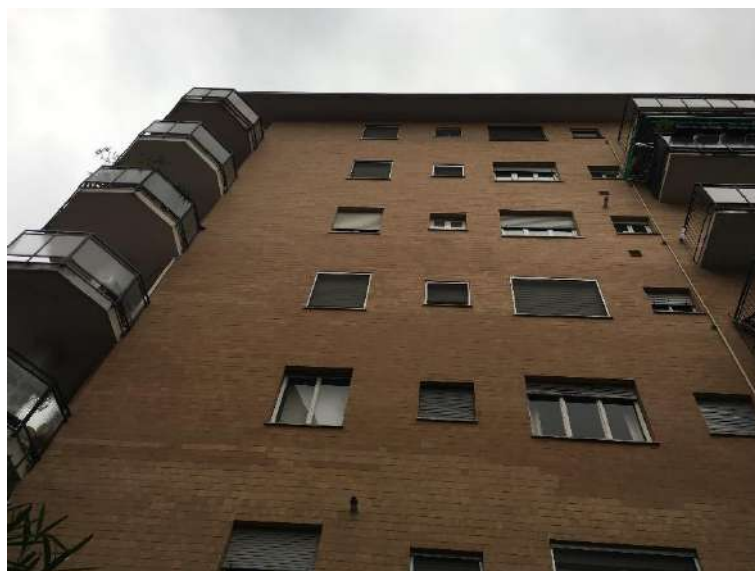
Figura 23 – facciata lato zona 5

- *Finiture della facciata in accettabile stato di conservazione non riscontrandosi distacchi delle piastrelle.*
- *Intradossi dei balconi in accettabile stato di conservazione con copriferrì integri*
- *Parapetti dei balconi integri*
- *Infissi in accettabile stato di conservazione*
- *In generale, sia per le strutture portanti che per gli elementi secondari, non si rilevano manifestazioni di degrado indesiderate*
- *Calate e tubazioni impiantistiche correttamente vincolate alle strutture*
- *Sporto di gronda integro*

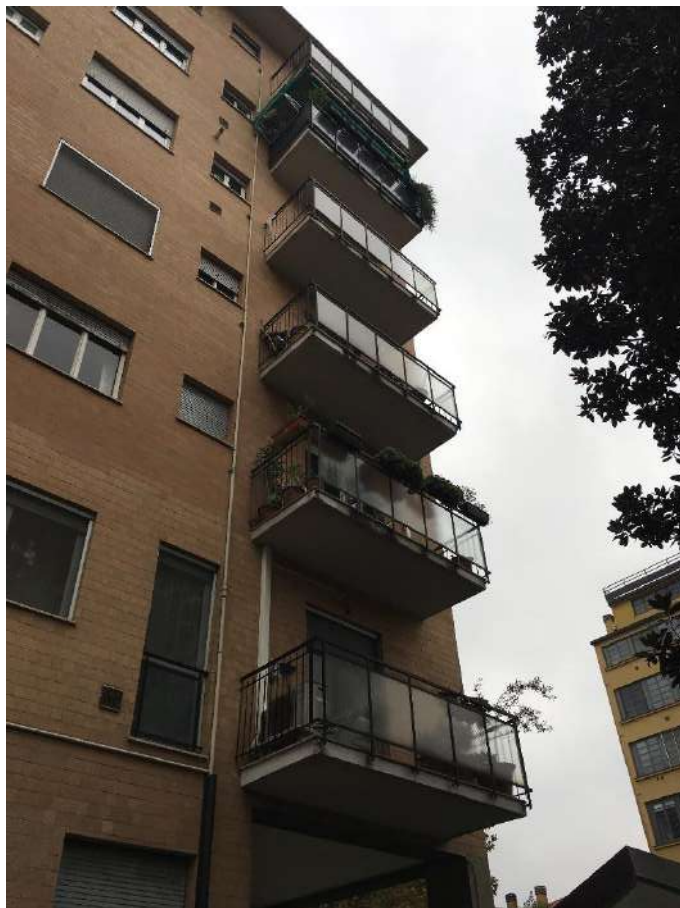
Figura 24 – facciata lato zona 5

- *Parapetti dei balconi integri*
- *Infissi in accettabile stato di conservazione*
- *In generale, sia per le strutture portanti che per gli elementi secondari, non si rilevano manifestazioni di degrado indesiderate*

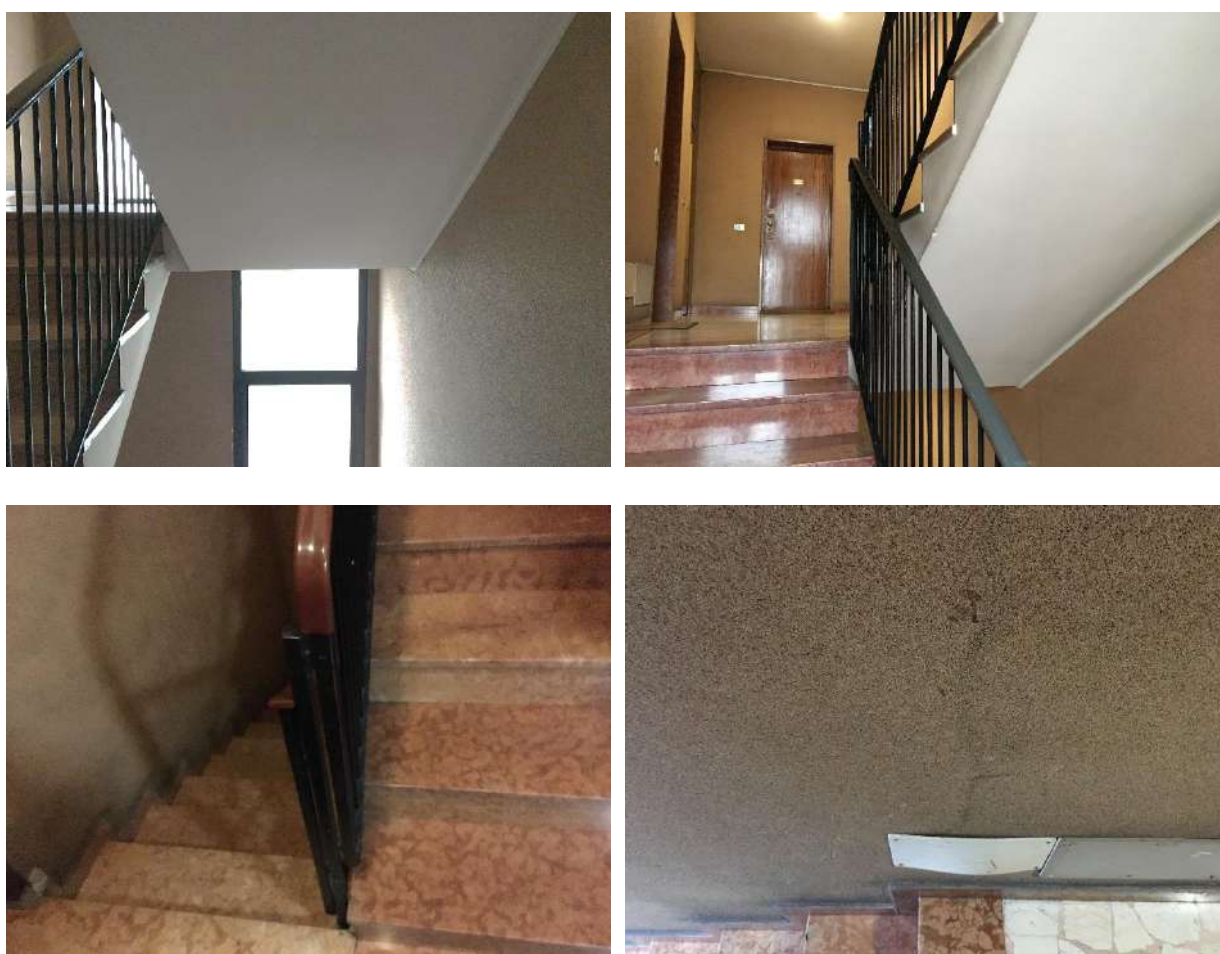
Figura 29 – scala condominiale e vano scala

- Assenza di fessure su elementi strutturali portanti
- Elementi secondari in buono stato di conservazione
- Si rilevano le tracce di ponti termici sulla finitura del vano scala (ad esempio, in corrispondenza della calata della spazzatura o in presenza di tracce elettriche)
- Scala in c.a.
- Parapetto vincolato alla scala, solo in alcuni tratti leggermente vibratile
- Scala poco vibratile

- *Intradosso della scala non ammalorato*
- *Elementi in vetro non fessurati*

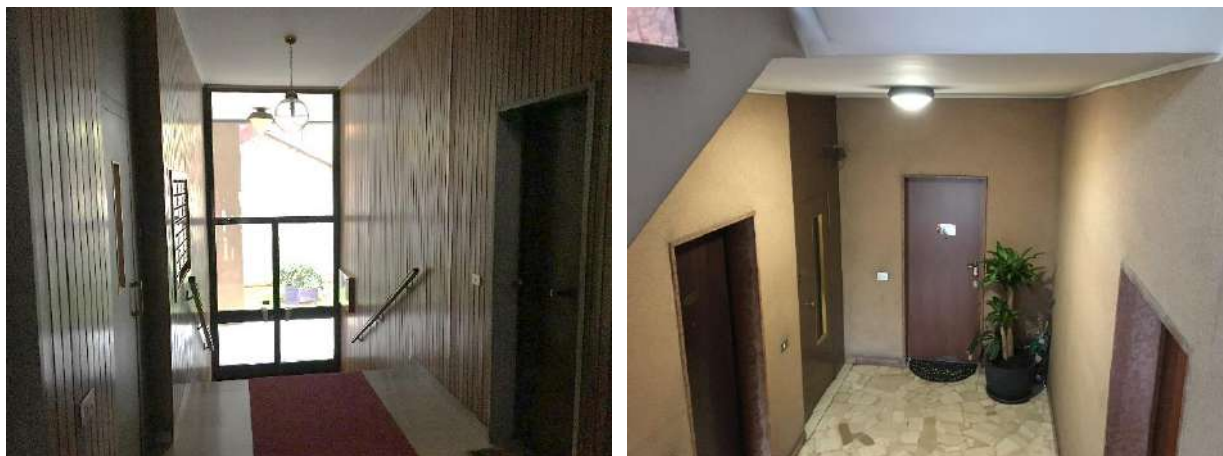
Figura 30 – piano tipo – spazi comuni

- *Assenza di fessure su elementi strutturali portanti*
- *Elementi secondari in buono stato di conservazione*
- *Elementi secondari impiantistici vincolati agli impalcati*
- *Non si rilevano manifestazioni di degrado strutturale*

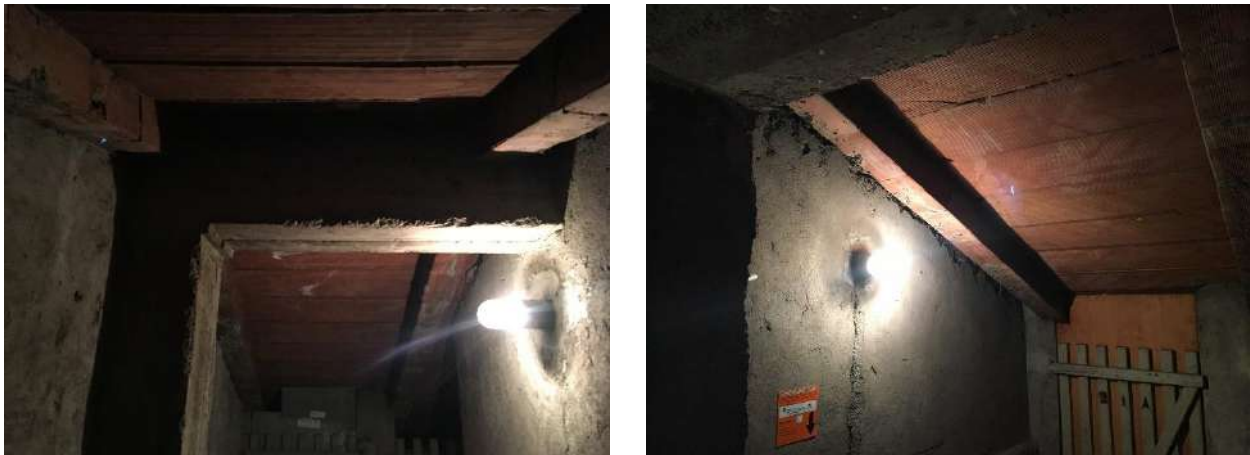
Figura 32 – struttura di copertura e “solaio”

- Strutture in c.a. non interessate da distacco di copriferro
- Nodi strutturali integri
- Elementi in laterizio di impalcato integri ad eccezioni di locali distacchi (davvero circoscritti) che non inficiano la capacità statica dell'impalcato
- Solai del tipo “in cemento armato a mattoni forati comuni”, secondo la definizione del E.A. Griffini – Elementi Costruttivi nell'Edilizia, Hoepli 1953
- Pilastrini in c.a., travi in c.a. o a struttura mista (laterizio e calcestruzzo armato, cioè con cassero in laterizio, armatura interna e getto in conglomerato cementizio interno; tale tecnologia è tipica degli anni '60)

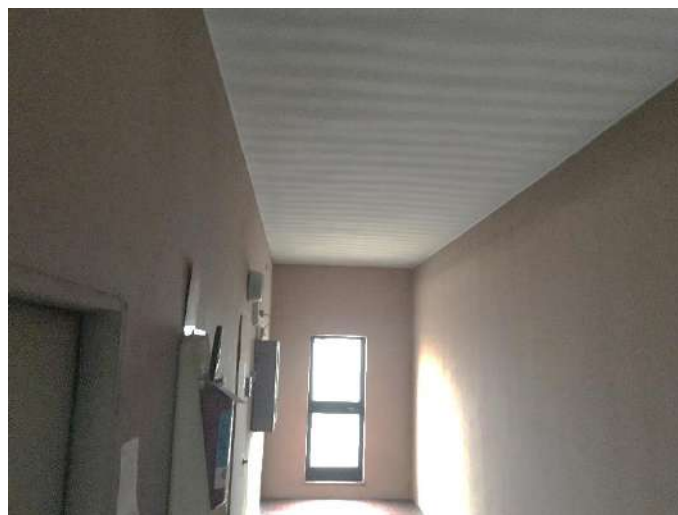
Figura 33 – accesso al terrazzo condominiale

- Tracce dei travetti e delle pignatte per ponti termici
- Non si rilevano fessure degli elementi strutturali portanti
- Si rilevano fessure superficiali di natura termica che non inficiano la statica delle tamponature perimetrali

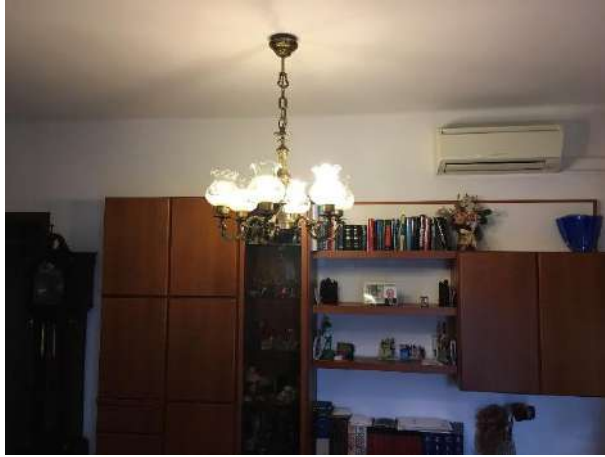
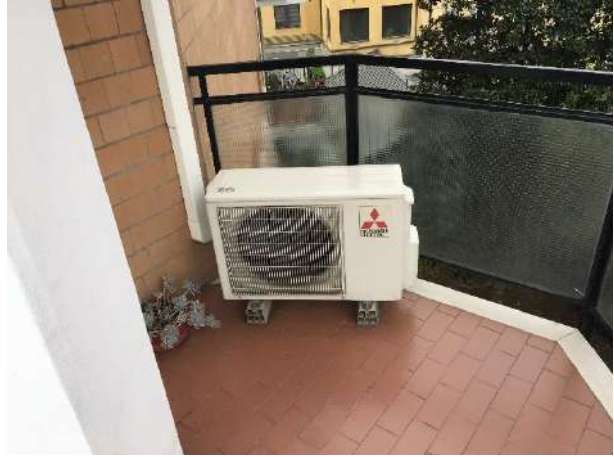
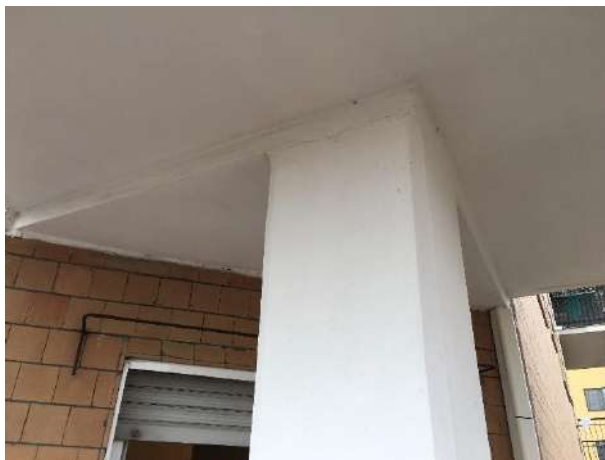
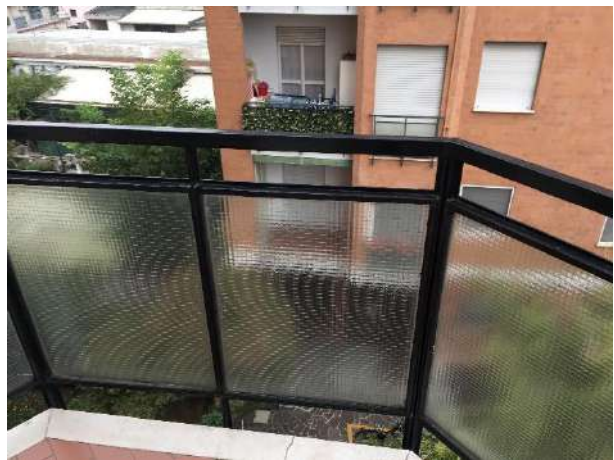
Figura 34 – Appartamento - Piano IV

- *Assenza di fessure su elementi secondari*
- *Impalcato non vibratile e privo di fessurazioni (sia ad estradosso che intradosso)*
- *Terrazzi poco vibratili*
- *Parapetti in buono stato di conservazione*
- *Elementi impiantistici vincolati agli impalcati del terrazzo*
- *Non si riscontrano sovraccarichi*
- *Nodi strutturali della pilastrata esterna integri*

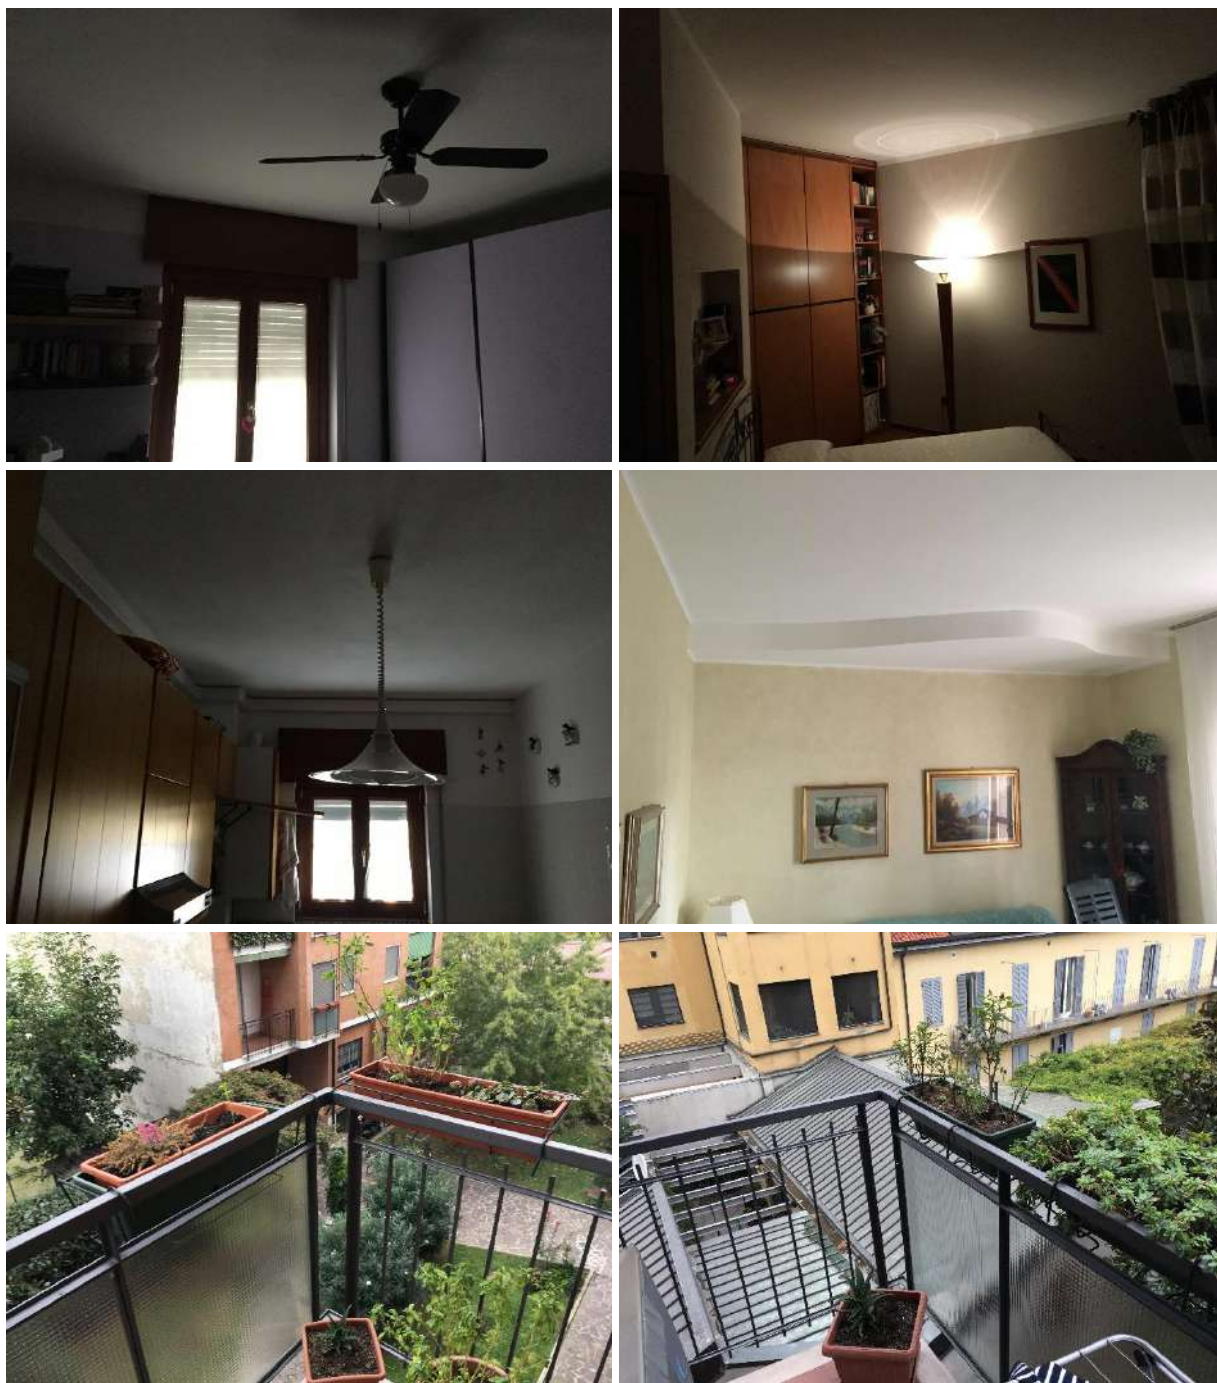
Figura 35 – Appartamento - Piano II

- Assenza di fessure su elementi secondari
- Impalcato non vibratile e privo di fessurazioni (sia ad estradosso che intradosso)
- Terrazzi poco vibratili
- Parapetti in buono stato di conservazione
- Elementi impiantistici vincolati agli impalcati del terrazzo
- Non si riscontrano sovraccarichi su impalcato e su parapetti

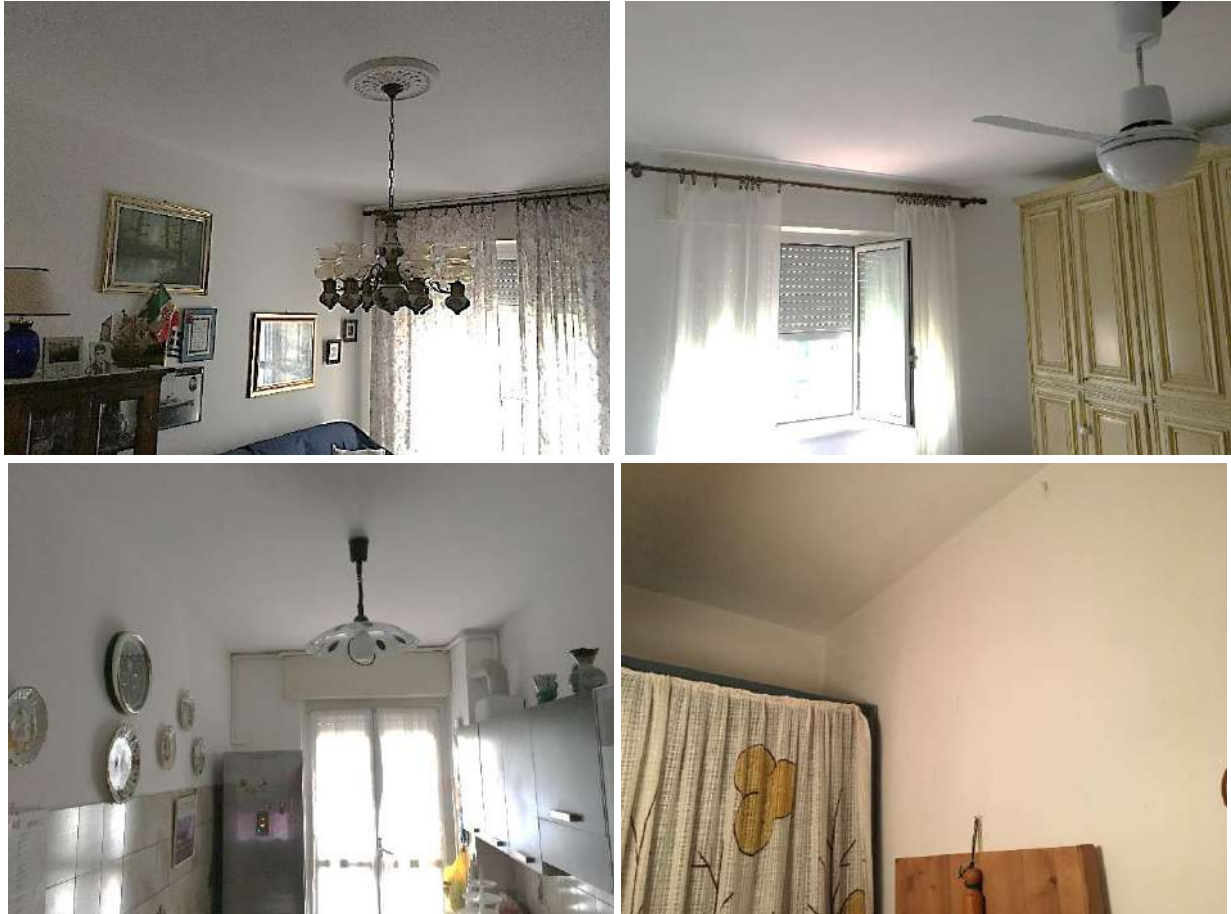
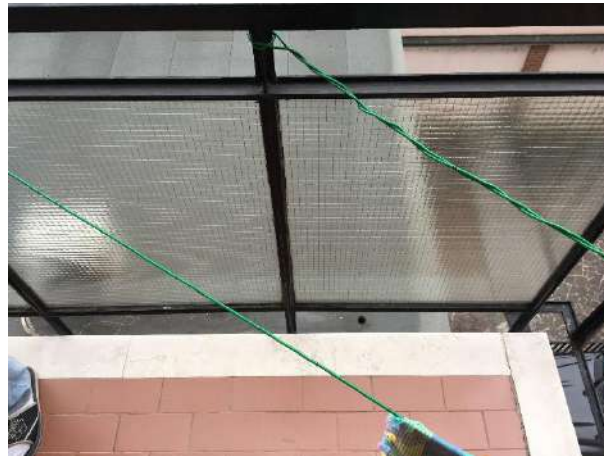
Figura 36 – Appartamento - Piano II

- *Assenza di fessure su elementi secondari*
- *Impalcato non vibratile e privo di fessurazioni (sia ad estradosso che intradosso)*
- *Terrazzi poco vibratili*
- *Parapetti in buono stato di conservazione*
