**ESTERNO**

### **INTERNO DEGLI IMMOBILI PIGNORATI AL 1° PIANO**

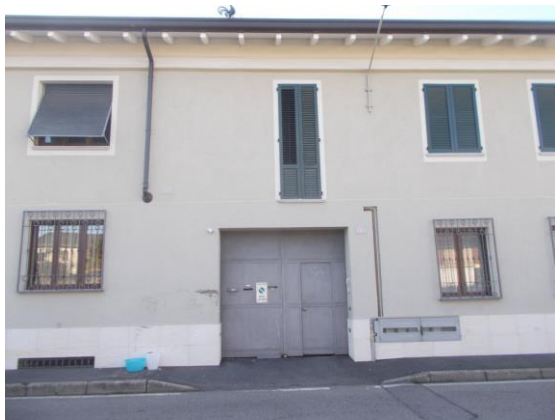
1. Facciata esterna su via Adua

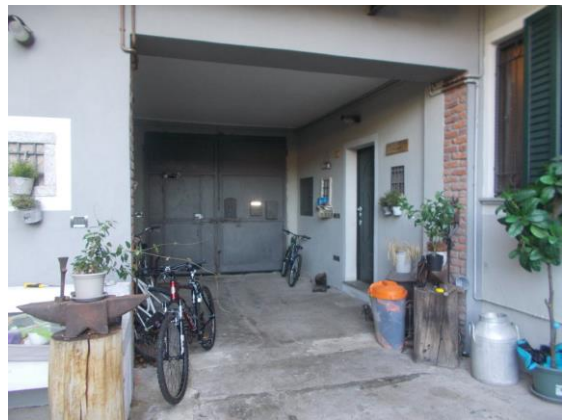
2. Androne di ingresso dal cortile interno

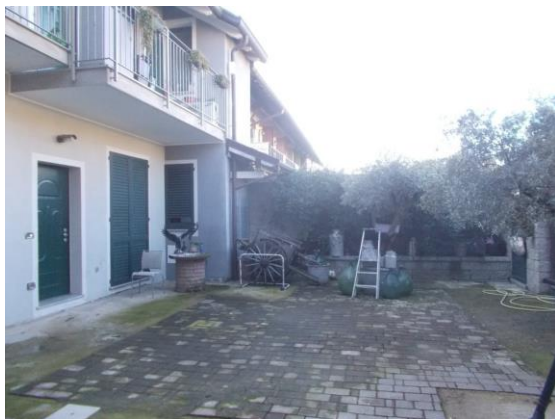
3. Cortile comune interno

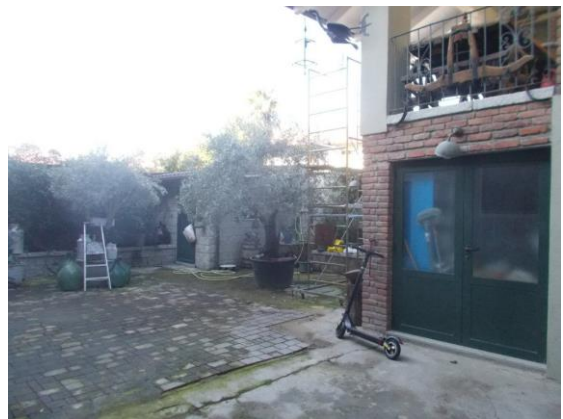
4. Cortile comune interno

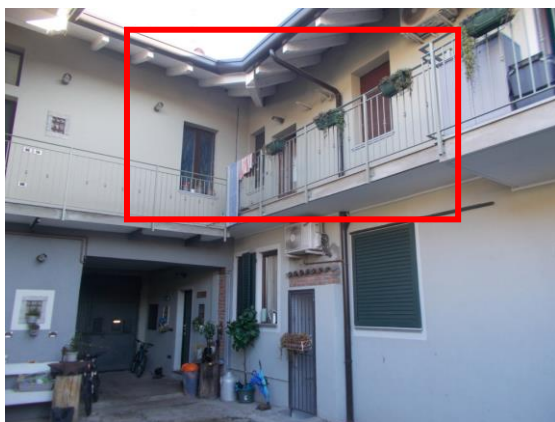
5. Panoramica della corte

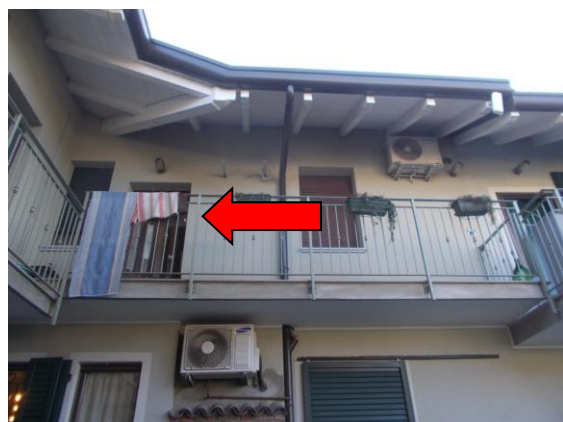
6. Immobili pignorati al piano 1°

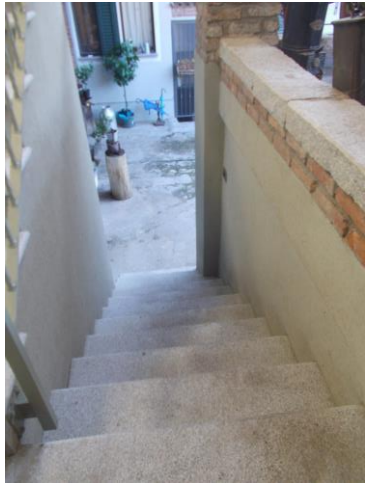
7. Scala esterna di accesso al piano 1°

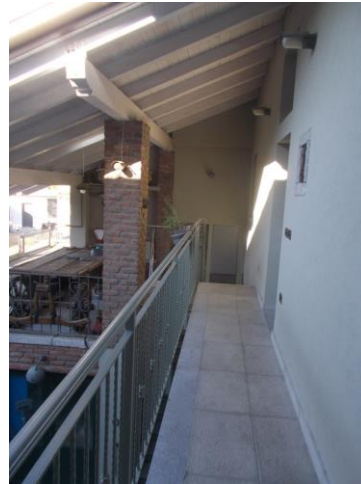
8. Ballatoio comune esterno al piano 1°

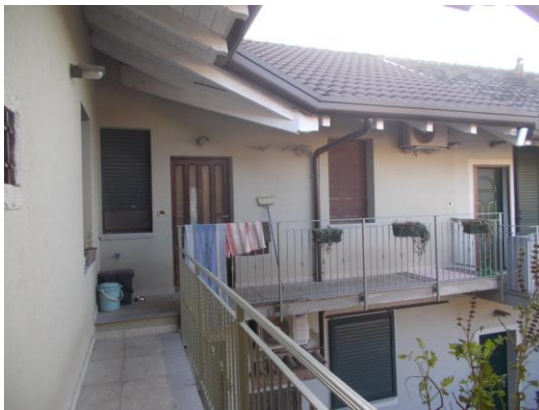
9. Immobile pignorato al sub 503

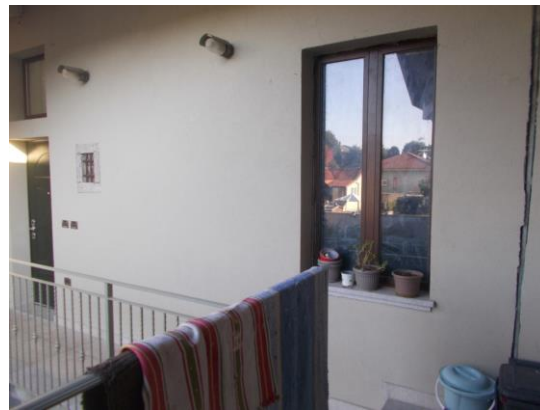
10. Immobile pignorato al sub 502

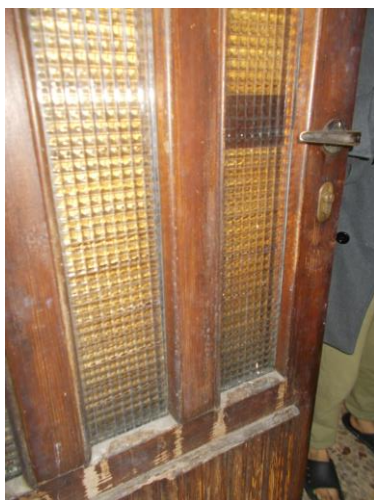
11. sub 503: portoncino di ingresso

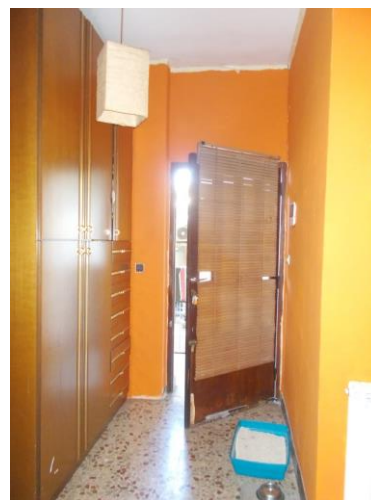
12. Sub 503: zona di ingresso

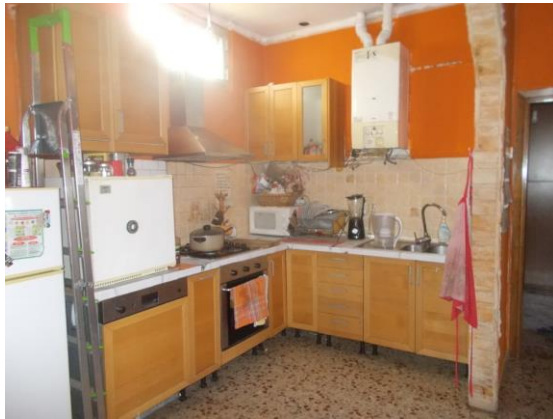
13. Sub 503: angolo cucina

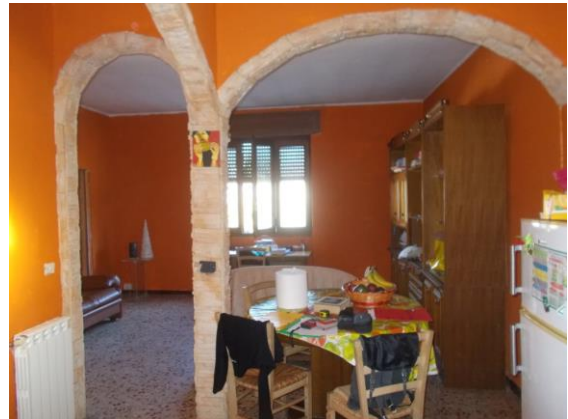
14. Sub 503: vista sul pranzo/soggiorno

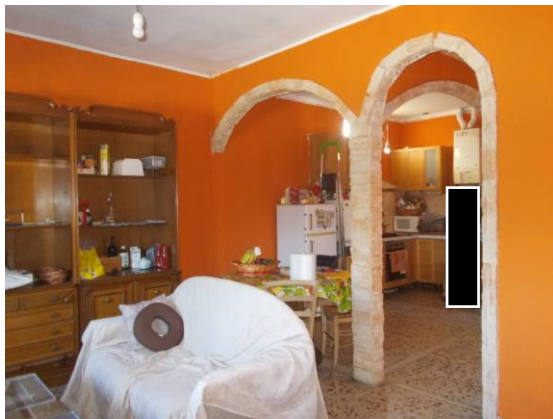
15. Sub 503: soggiorno

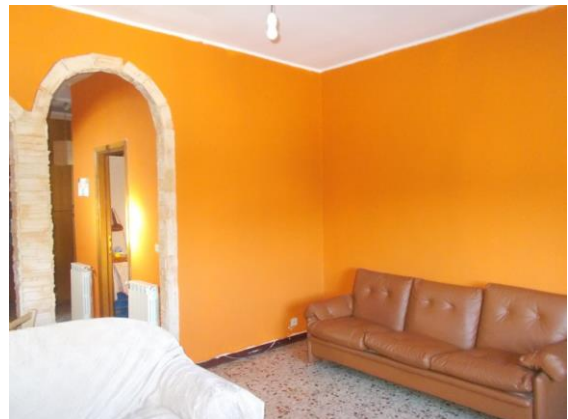
16. Sub 503: soggiorno

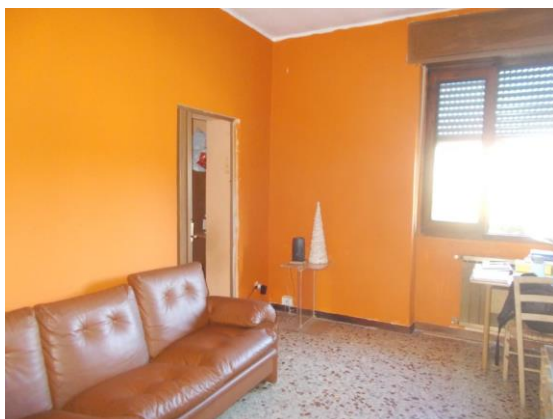
17. Sub 503: soggiorno

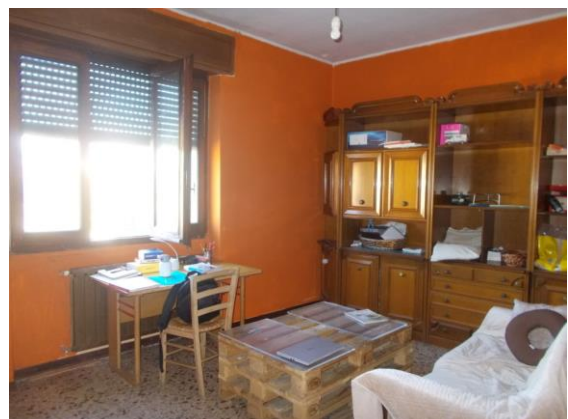
18. Sub 503: soggiorno

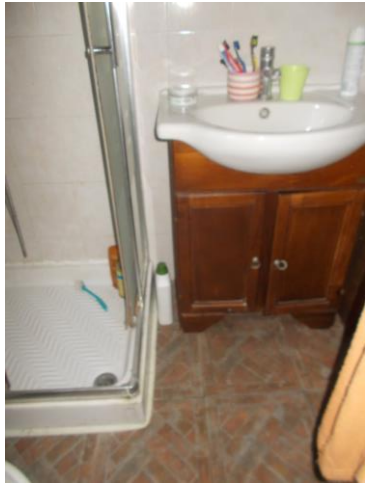
19. Sub 503: bagno

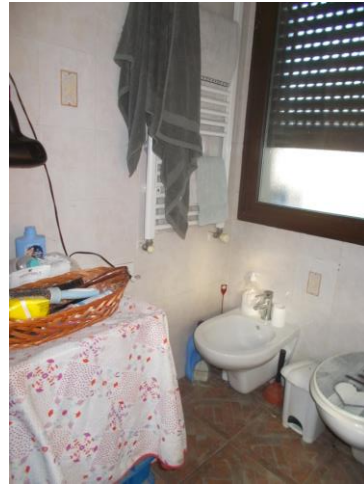
20. Sub 503: bagno

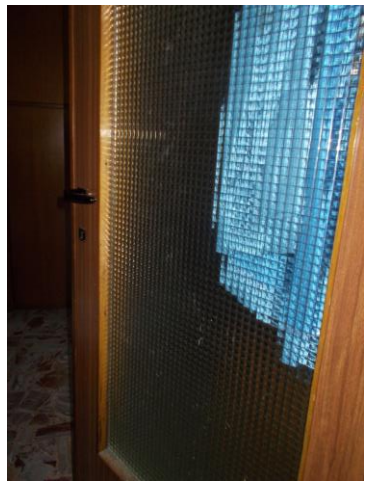
21. Sub 503: porta della camera

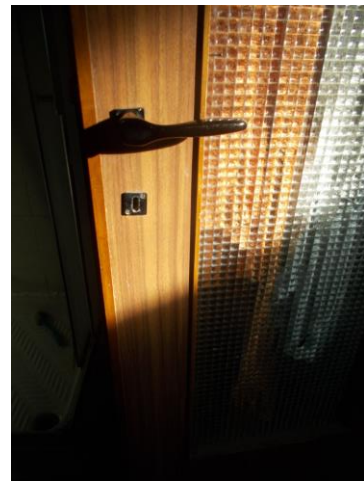
22. Sub 503: porta del bagno

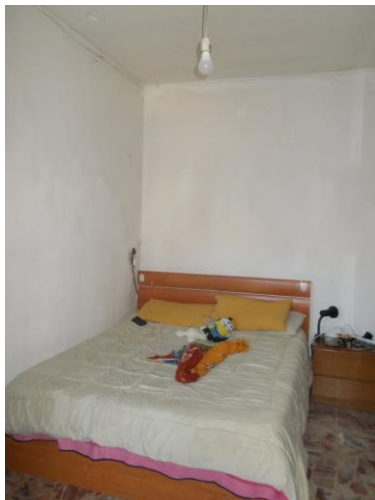
23. Sub 503: camera

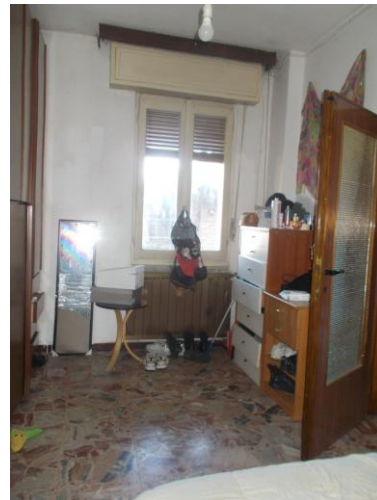
24. Sub 503: camera

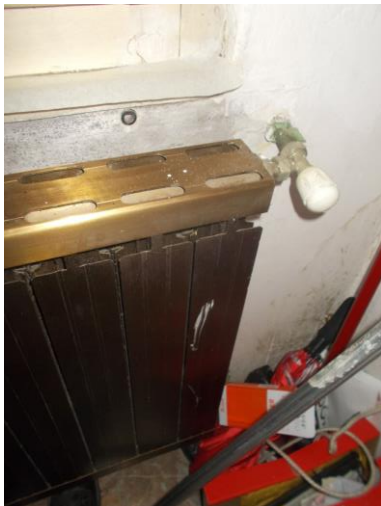
25. Sub 503: calorifero della camera

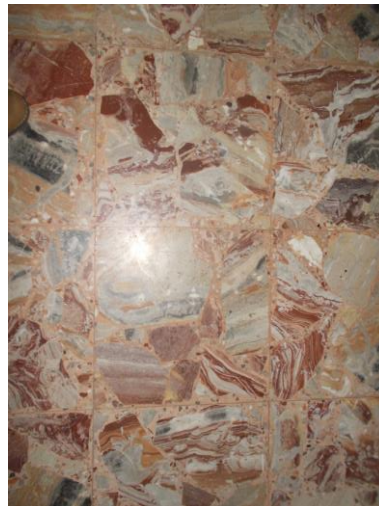
26. Sub 503: pavimento della camera

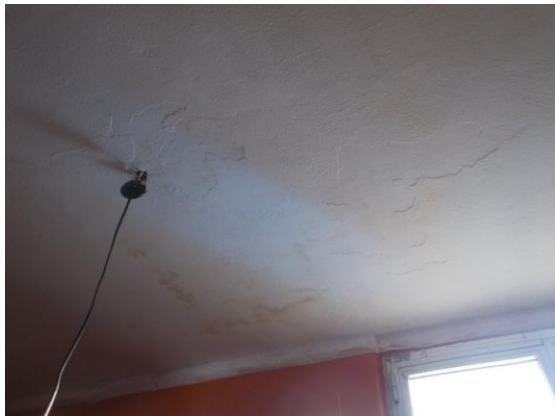
27. Sub 503: soffitto del soggiorno

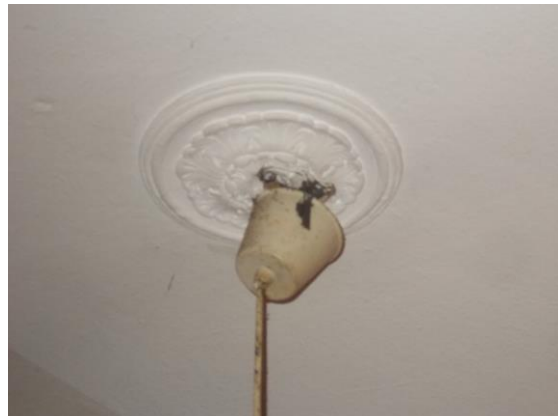
28. Sub 503: punto luce

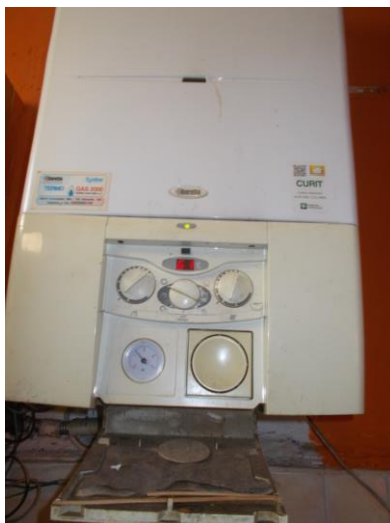
29. Sub 503: caldaia in cucina

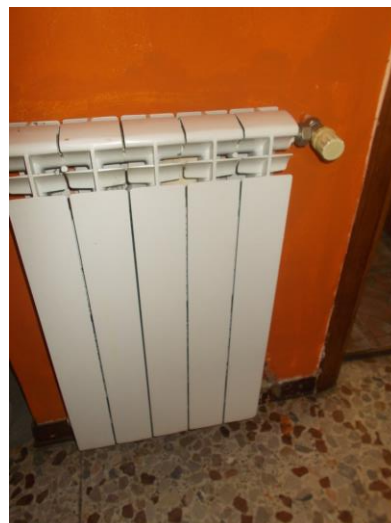
30. Sub 503: dettaglio calorifero soggiorno

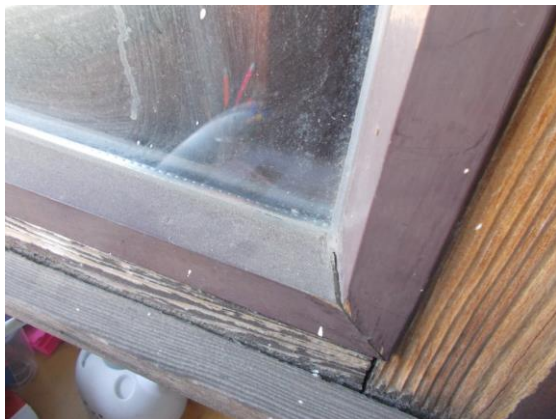
31. Sub 503: serramento esterno

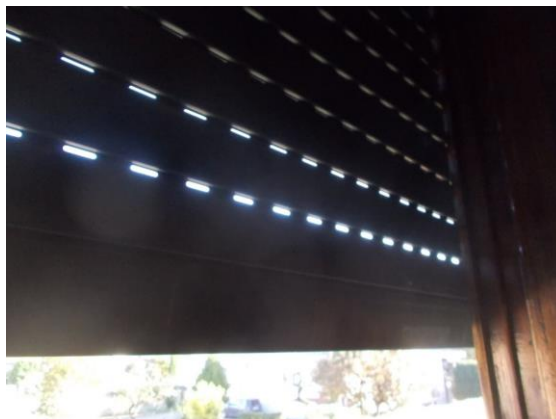
32. Sub 503: avvolgibile da oscuro

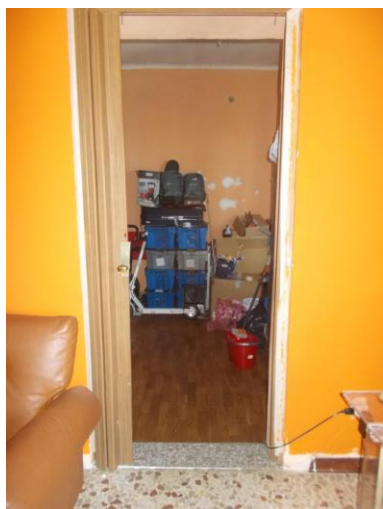
33. Passaggio dal sub 503 al sub 502

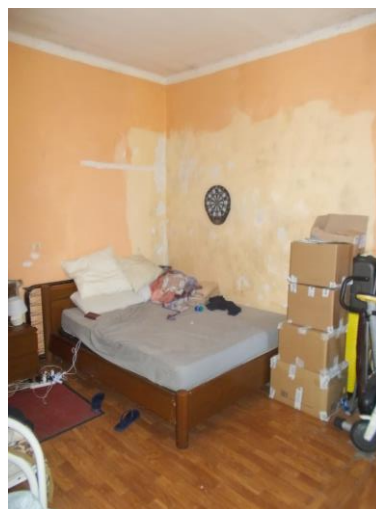
34. Sub 502: camera

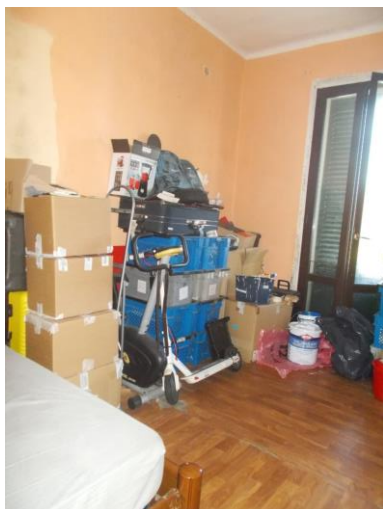
35. Sub 502: camera

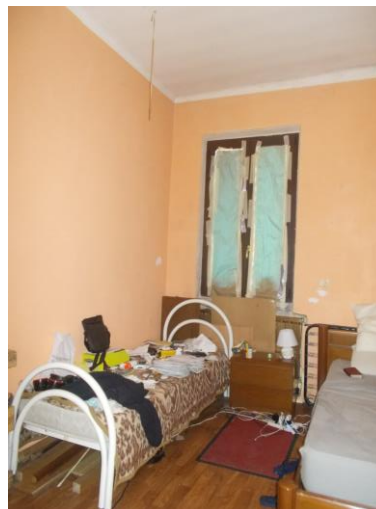
36. Sub 502: camera

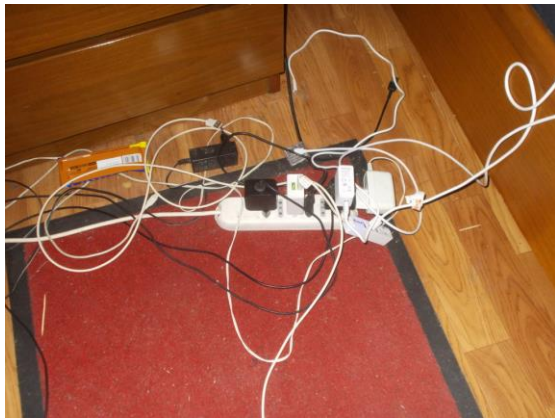
37. Sub 502: collegamenti elettrici

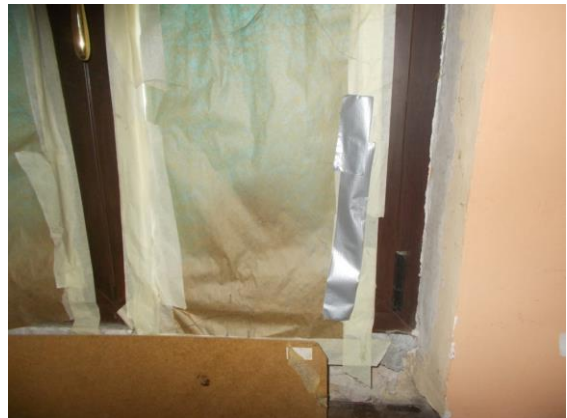
38. Sub 502: serramento della camera

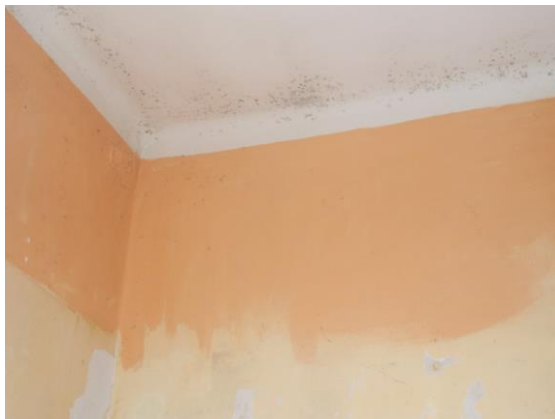
39. Sub 502: pareti e soffitto della camera

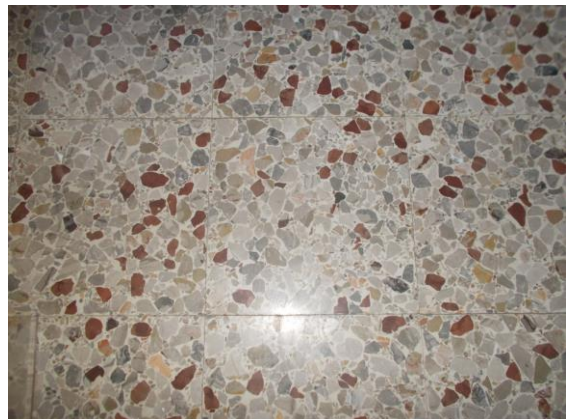
40. Sub 502: dettaglio del pavimento
