TRIBUNALE DI MILANO
PROCEDURA DI ESECUZIONE IMMOBILIARE
N° Gen. Rep. 1137/2023

RELAZIONE DI STIMA
Lotto 1 Beni in MILANO
Piazza Insubria, 3
Appartamento con cantina piano S1-P2

Esperto alla stima: Arch. Mariella Sporzon
Via Leone XIII°, 9 2021 Bollate Mi cell. 3297504308 - mariella.sporzon@gmail.com pec: sporzon.7746@oamilano.it
Codice fiscale e P.Iva: SPRMLL61R61I602Q - 07059160965

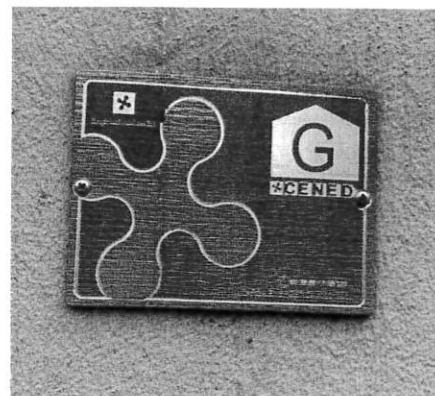
Da targhetta affissa nel prospetto interno dell'edificio risulta la classe energetica “G”.
