Tribunale di Milano

RELAZIONE DI STIMA

unità immobiliare in MILANO

Via Nino Oxilia n. 13

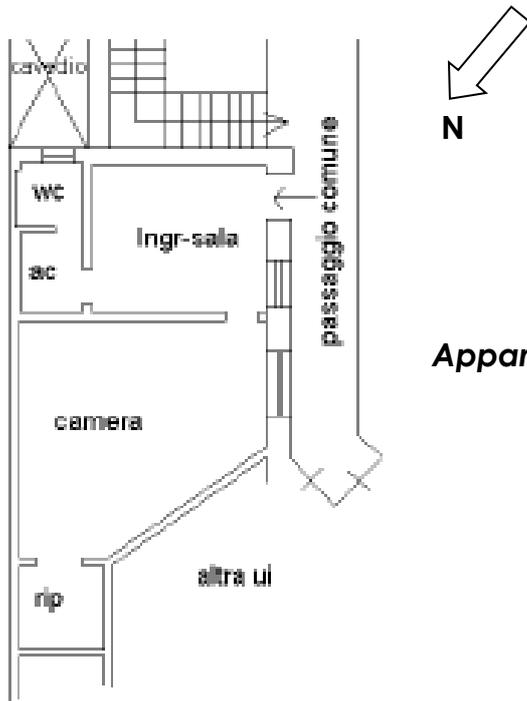
Appartamento

dell'appartamento: proprietà di terzi - cavedio e vano scala comuni - ballatoio comune – altra unità proprietà di terzi.

Stralcio plan catastale anno 2007

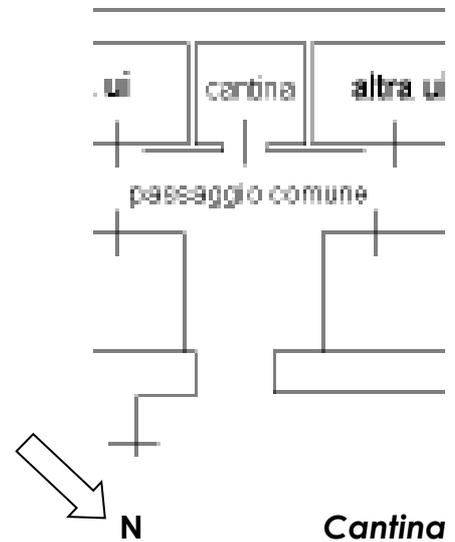
Cantina

della cantina: corridoio comune - altra cantina proprietà di terzi - proprietà di terzi - altra cantina proprietà di terzi.

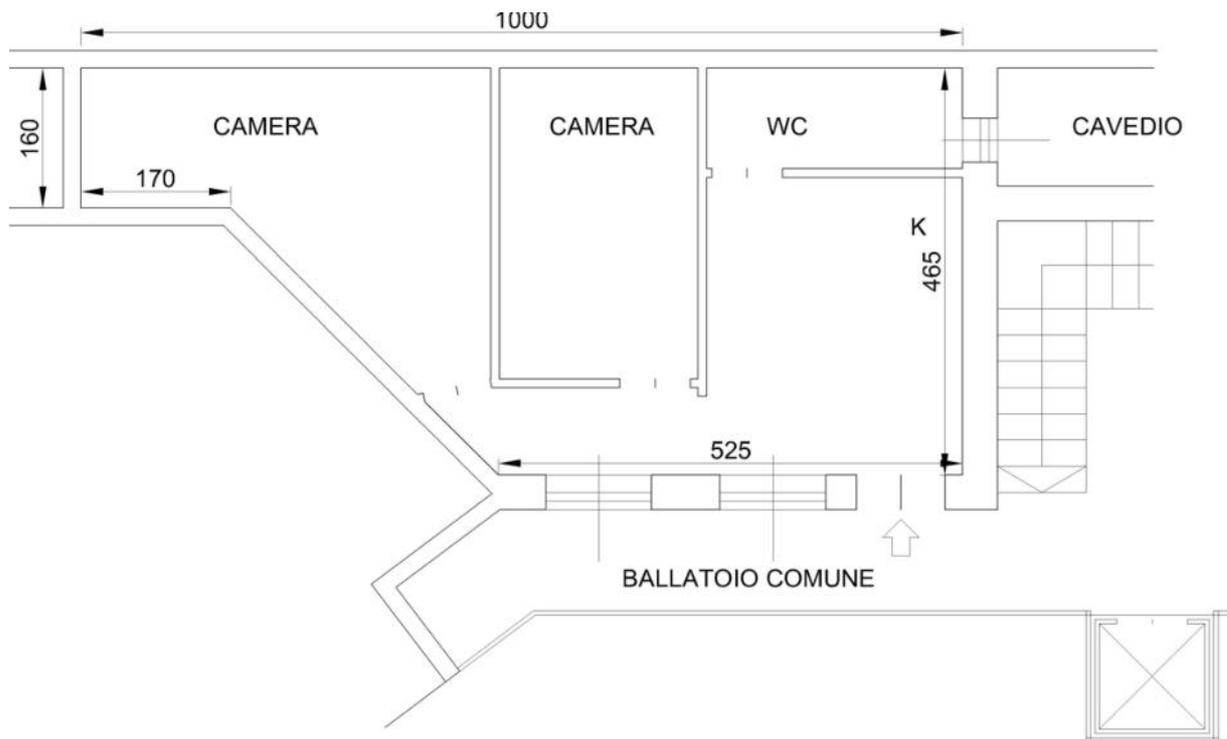
STATO DI FATTO

NOTE: Attualmente il locale camera risulta suddiviso in maniera irregolare (con paretine a formazione di corridoio e n. 2 camere cieche).

- pareti e plafoni: a civile grossolanamente intonacati e tinteggiati, il plafone risulta (a vista essere) quello dell'epoca di costruzione – pareti bagno piastrelate a circa h. m. 1,80 – la zona cottura (formata da livello e piastra elettrica) è parzialmente piastrellata;
il plafone dell'antibagno (oggi fuso nel bagno) è ribassato, con portello di accesso;
i divisori aggiunti nel locale camera sono in cartongesso;

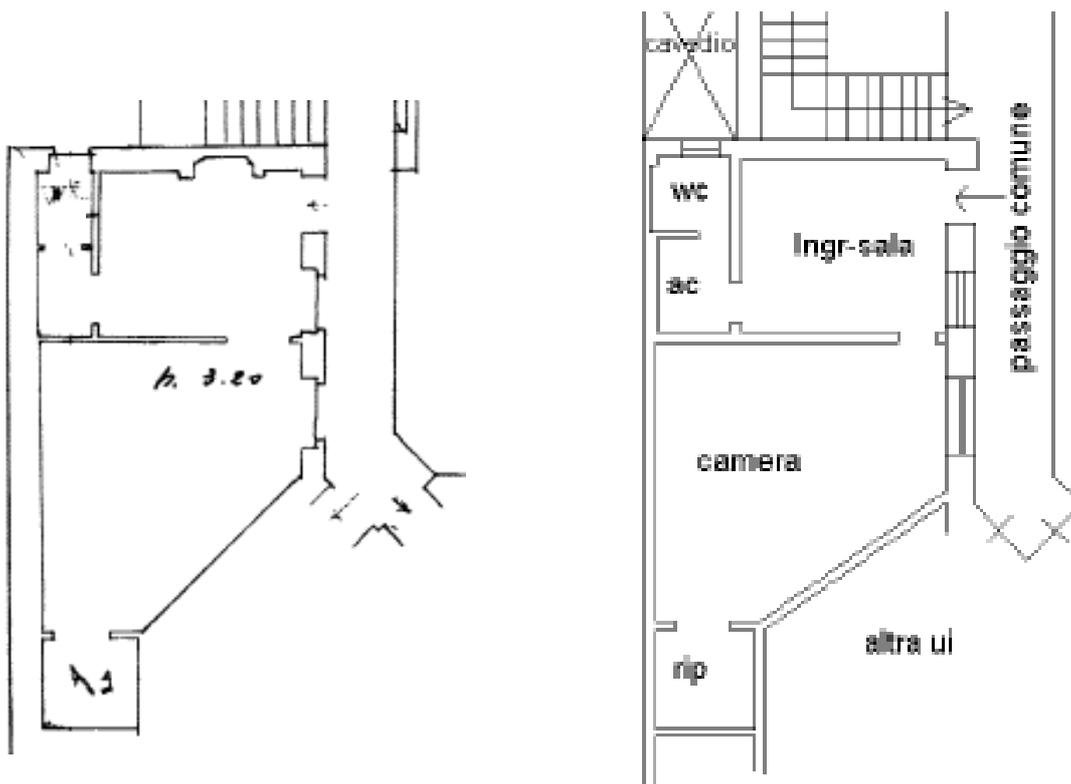
Planimetria anno 1939

La planimetria catastale del 1939 – reperita - riporta i 2 vani, con bagno, an-

tibagno e ripostiglio; tale rappresentazione corrisponde a quella della planimetria dell'anno 2007.

Dalle informazioni telefonicamente assunte previo appuntamento presso L'Ufficio Tecnico (secondo la modalità attualmente in uso presso il Comune di Milano) è stato confermato che restano valide le indicazioni della dichiarazione catastale dell'anno 1939, di cui si riporta stralcio.

Dal confronto di questa planimetria, praticamente coincidente con quella del 2007, con lo stato di fatto rilevato in sede di sopralluogo e sopra riportato (alla

pag. 7) risultano come eseguite opere, con ogni evidenza non regolamentari e quindi abusive, che dovranno essere oggetto di rimessa in pristino.

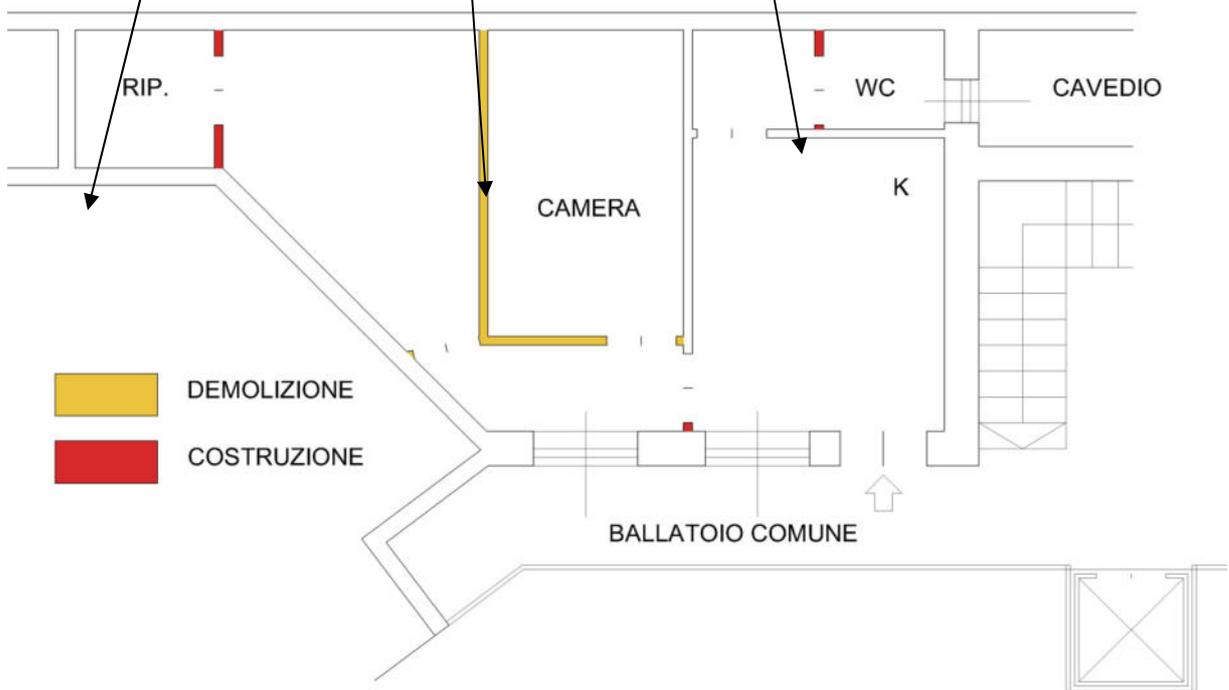
Al sopralluogo l'unità immobiliare non è risultata conforme alla denuncia catastale del 1939.

Date le risposte negative del Comune di Milano, e la mancanza di caratteristiche di regolarità delle opere eseguite, è da ritenersi ragionevolmente che le modifiche sopra descritte siano abusive.

Le opere oggi da eseguire vengono qui graficamente indicate, e riguardano il ripristino del ripostiglio (formazione muro con serramento porta), della camera da letto quale vano unico (demolizione delle pareti che delimitano il corridoio e la suddivisione in 2 stanze), dell'antibagno (demolizione del ribasso e tamponamento del vano con portello – rimozione della vasca per ottenere lo spazio necessario alla formazione del muro con serramento porta a delimitazione del bagno – conseguente modifica all'impianto e posa di sanitari alle corrette distanze (oggi non rispettate, per l'uso di vaso e bidet)

Per le opere da eseguire onde ripristinare l'appartamento alle condizioni originarie, si prevede l'importo di spesa di € 8.000,00 oneri fiscali compresi.
