TRIBUNALE DI MILANO
III Sez. Civile
G.E. Dott.ssa Idamaria Chieffo

RGE 188/2022

RELAZIONE DI STIMA

Unità immobiliari in Magenta, via Fratelli di Dio n. 2

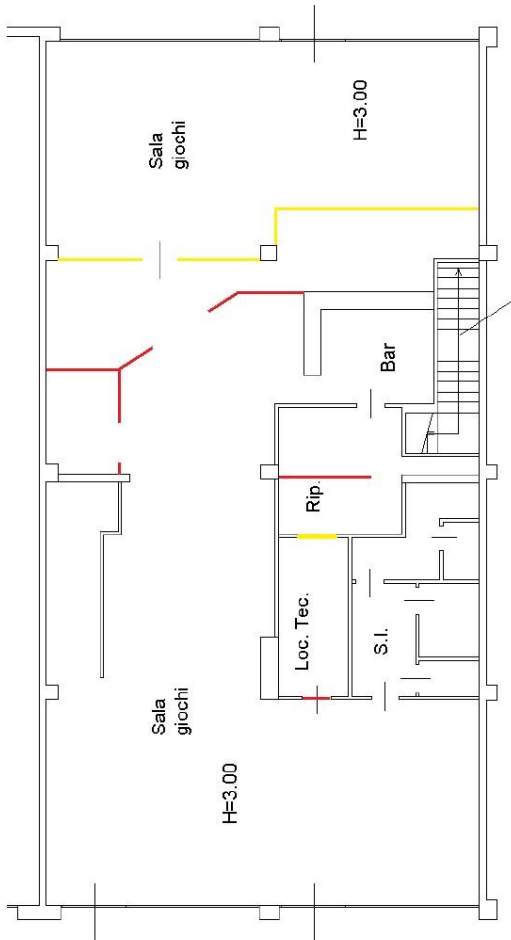
Corpo A (sala giochi) + Corpo B (Magazzino)

- Errata indicazione della "scala chiusa non utilizzabile". Nello stato di fatto solo una delle due scala esistenti (di collegamento tra piano terra e interrato) risulta "non utilizzabile"
- Demolizione della muratura divisoria (costituita da blocchetti in calcestruzzo) nella sola porzione di magazzino verso il corsello comune. La parete era stata realizzata per suddividere il magazzino in due corpi di pari dimensioni
- Chiusura dell'apertura (prevista in origine) di collegamento tra le due porzioni di magazzino
- Edificazione di una parete di natura posticcia per la formazione di un piccolo spazio adibito a "cucinino" ad uso del personale
- Chiusura mediante installazione di pannelli, del servizio igienico (verso l'intercapedine) all'interno del locale "cucinino"

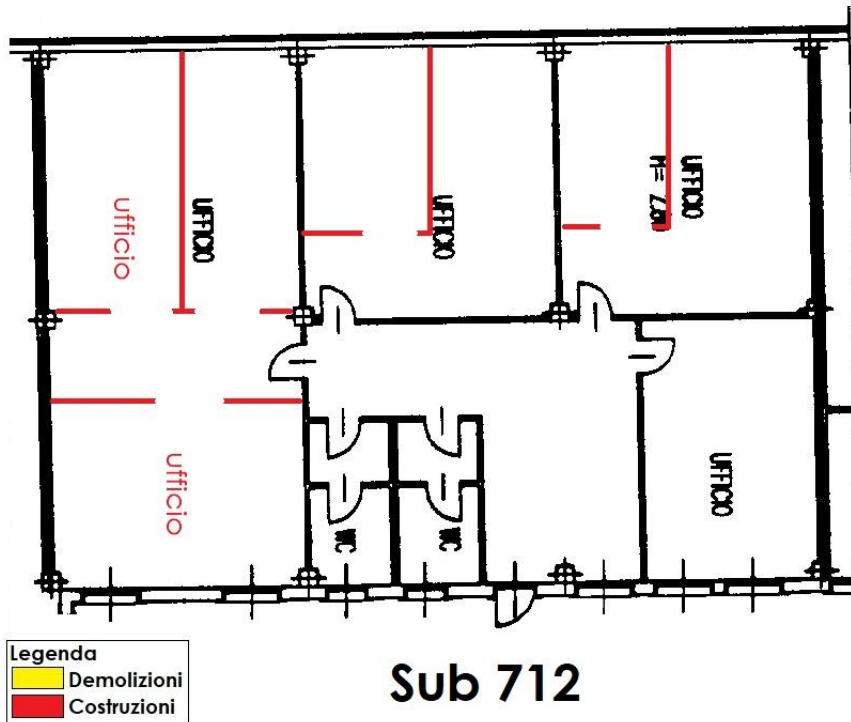
Stato rilevato con indicazione delle pareti già edificate e demolite

ufficio

Al fine di eseguire la regolarizzazione edilizia e catastale, sarà necessario procedere con attività di carattere tecnico e amministrativo come di seguito specificato:

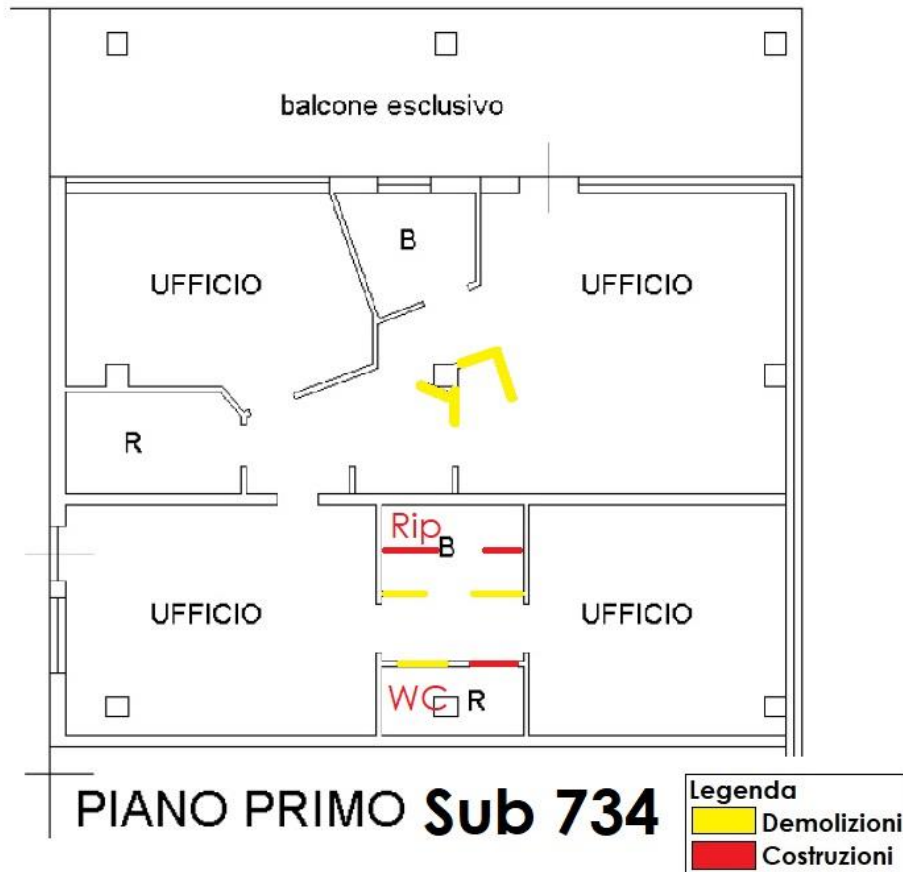
Stato rilevato con indicazione delle pareti già edificate e demolite

- Realizzazione del ripostiglio dove era previsto il servizio igienico e realizzazione del servizio igienico dove era previsto il ripostiglio
- Rimozione di spallette in cartongesso in corrispondenza dell'ingresso

Al fine di eseguire la regolarizzazione edilizia e catastale, sarà necessario procedere con attività di carattere tecnico e amministrativo come di seguito specificato:

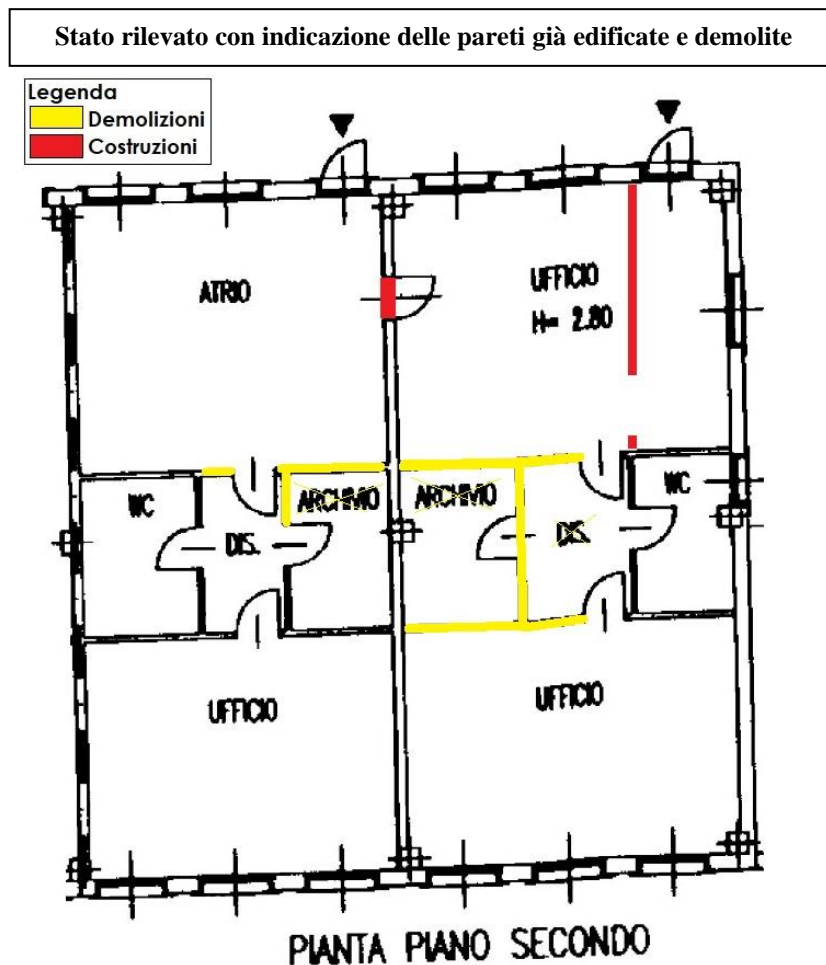
- Realizzazione di parete in cartongesso per la creazione di un disimpegno d'ingresso in una porzione dell'ufficio

Al fine di eseguire la regolarizzazione edilizia e catastale, sarà necessario procedere con attività di carattere tecnico e amministrativo, oltre la realizzazione di opere edili per il ripristino dell'apertura del varco di collegamento tra le due porzioni immobiliari ad uso ufficio e la creazione del disimpegno del servizio igienico, come di seguito specificato:

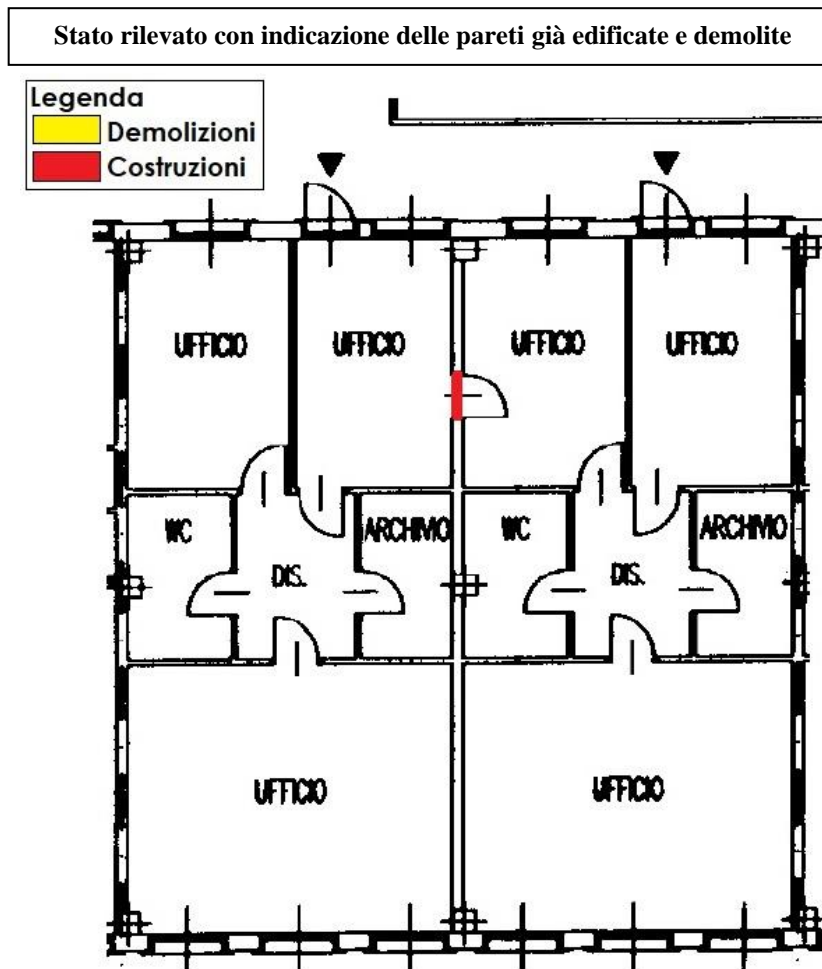
uso ufficio

Al fine di eseguire la regolarizzazione edilizia e catastale, sarà necessario procedere con opere edili di ripristino del varco di collegamento tra le due porzioni immobiliari e installazione di relativa porta

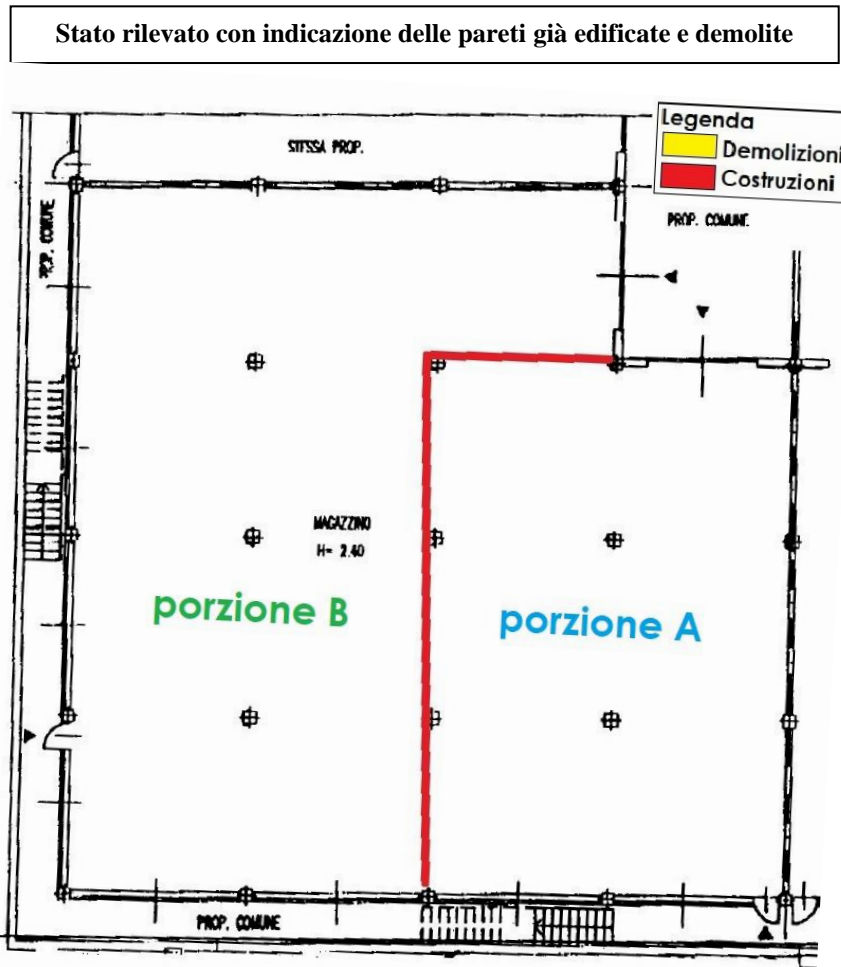
- Edificazione di muratura costituita da blocchetti di calcestruzzo per il "frazionamento" in due differenti porzioni immobiliari ad uso magazzino indipendenti e autonome e ognuna dotata di proprio accesso

Al fine di eseguire la regolarizzazione e ripristinare lo stato assentito, sarà necessario procedere con la demolizione della parete interna in blocchetti di calcestruzzo:
