**PROCEDURA DI ESECUZIONE IMMOBILIARE**  
**R.G. 421/2023**

**RAPPORTO DI VALUTAZIONE IMMOBILIARE**  
**LOTTO UNICO**  
beni immobili situati in  
**Milano, Via Lorenteggio n. 39**

**CORPO A****Appartamento in condominio P. 8-9****foglio 513****mappale 103 sub.19**

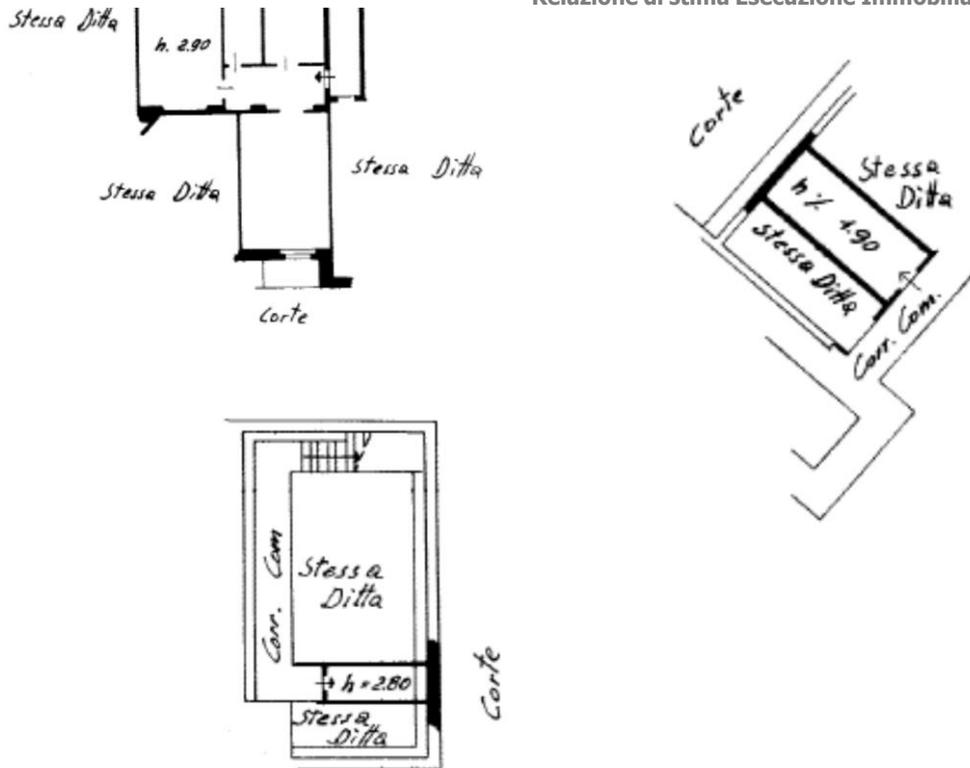
### PLANIMETRIA DEPOSITATA PRESSO IL N.C.E.U.

PIANO OTTAVO

PIANO NONO

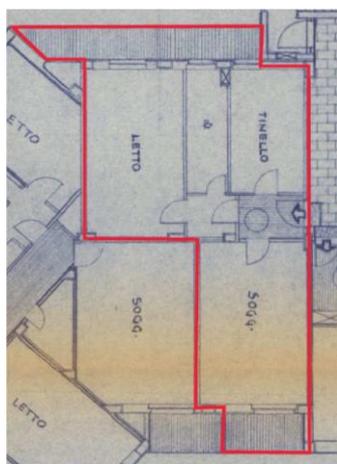
Alloggio

**STRALCIO ELABORATO GRAFICO ASSOCIATO ALLA PRATICA EDILIZIA 869/63 del 15.02.1963 allegata al verbale di 3° visita. Per il solaio e la cantina stralcio planimetria allegate all'atto 1972**
