TRIBUNALE DI MILANO

PROCEDURA DI ESECUZIONE IMMOBILIARE N.R.G.: 591/2022

Unità immobiliare ubicata nel comune di MILANO (MI) Via Mercantini n. 16

**RELAZIONE DI STIMA IMMOBILIARE - LOTTO UNICO -
APPARTAMENTO con cantina
VIA LUIGI MERCANTINI 16 MILANO**

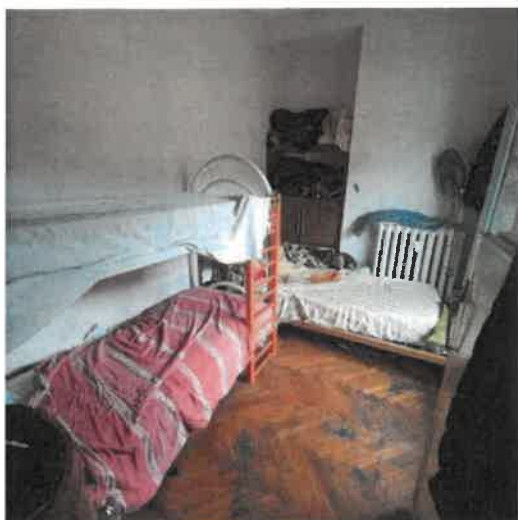
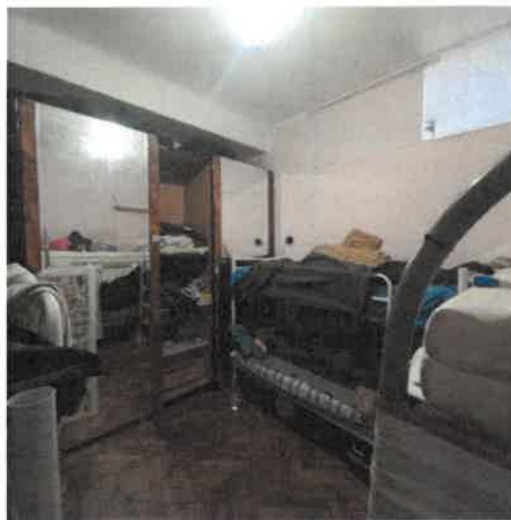
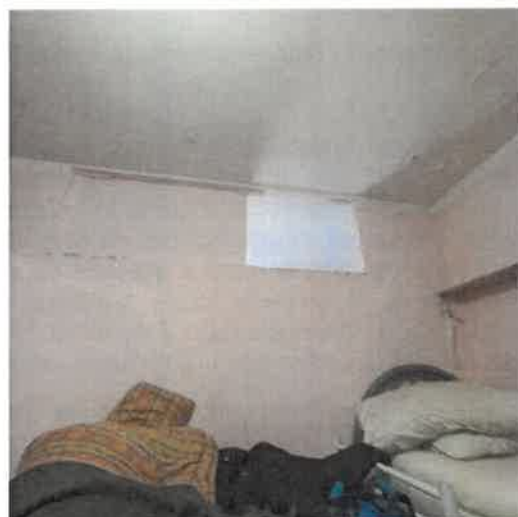
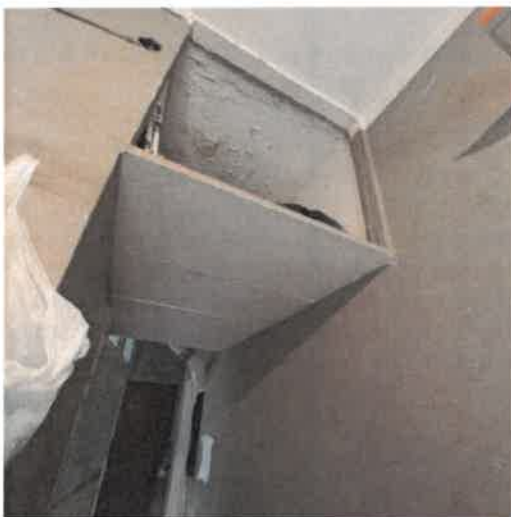
APPARTAMENTO STATO – NON REGOLARE E NON SANABILE

Seguono fotografie di quanto abusivamente realizzato

La descritta difformità edilizia (realizzazione di due vani) non è regolarizzabile e la parete in muratura va demolita presentando una CILA in sanatoria per opere di manutenzione straordinaria per le quali non siano stati depositati atti di Denuncia di inizio attività/segnalazione CILA presso le autorità competenti ai sensi e per gli effetti del D.P.R. n. 380 del 6 giugno 2001 e s.m.d. e della normativa comunale vigente.

I costi tecnici per l'esecuzione della pratica di regolarizzazione (CILA in sanatoria per opere non strutturali) e il pagamento della sanzione sono quantificabili in **€. 1.600,00**.
