Tribunale di Milano

PROCEDURA DI ESECUZIONE IMMOBILIARE

RGE 633/2022

RELAZIONE DI STIMA IMMOBILIARE

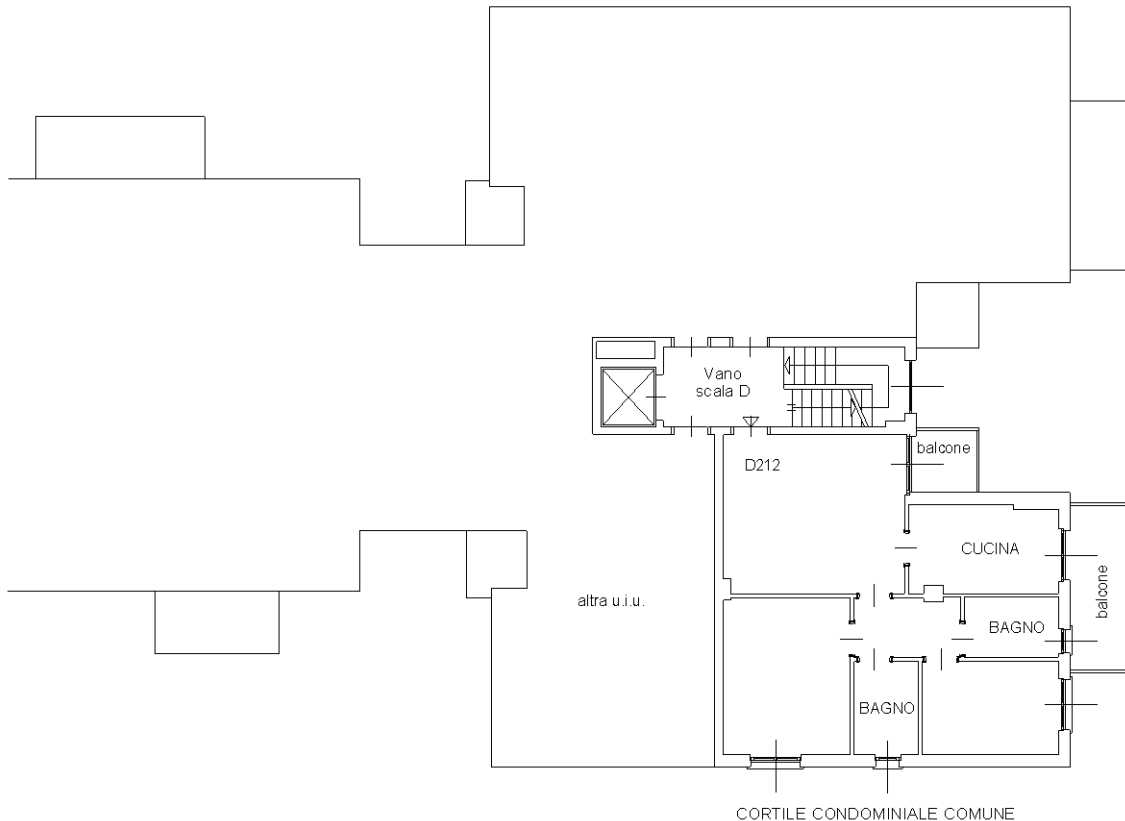
PIANO SECONDO – H=2.70 mt
ABITAZIONE

Unità immobiliare sita in Garbagnate Milanese (MI) via Borsellino n. 41 scala D piano secondo composta da: soggiorno, cucina, due camere, due bagni, disimpegno e due balconi, con annessa cantina a piano interrato.

- esposizione: Nord e Est;
- porta di accesso: blindata a battente;
- infissi esterni: telaio in metallo e vetro doppio;
- sistema di oscuramento: tapparelle;
- porte interne: in legno a battente;
- pareti: normalmente tinteggiate;
- pavimenti: parquet zona giorno e zona notte, gres ceramico nei bagni;
- rivestimenti: in ceramica nei bagni e nella cucina;
- plafoni: normalmente tinteggiati;
- impianto citofonico: presente;
- impianto elettrico: sotto traccia;
- impianto idrico: sotto traccia;
- impianto termico: riscaldamento e raffrescamento centralizzato con emissione tramite fan-coil;
- acqua calda sanitaria: centralizzata;
- servizi igienici: attrezzati con vaso igienico, bidet, lavabo, vasca e doccia;
- altezza dei locali: 2,88m;
- condizioni generali: discrete.

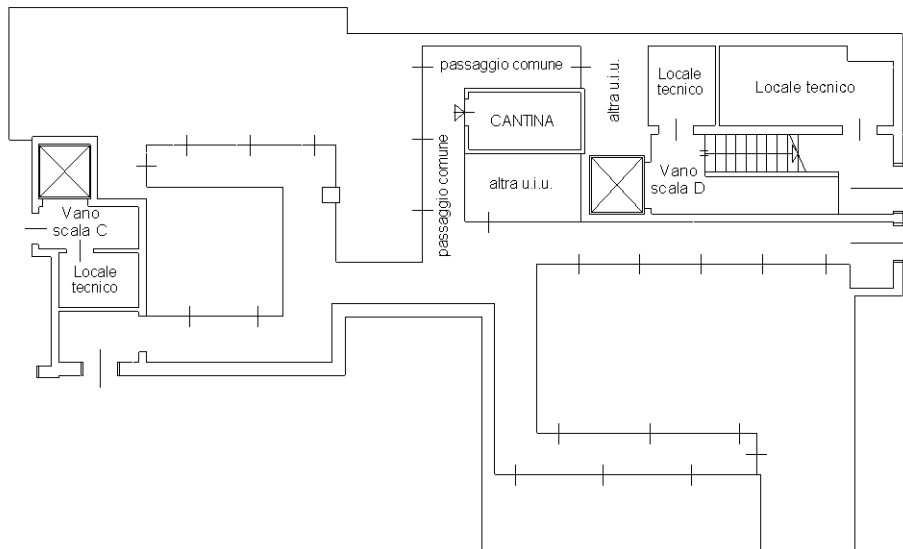
PIANO PRIMO INTERRATO – H=2.99 mt
CANTINA

Della cantina: Da Nord in senso orario: altra u.i., altra u.i., passaggio comune, passaggio comune

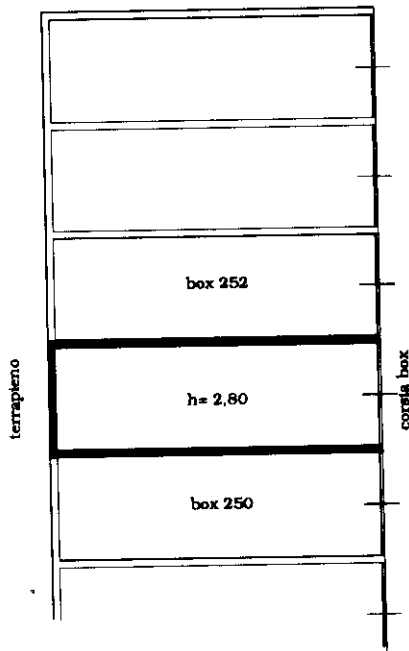
**Piano interrato
Box 251**

Dal confronto tra lo stato di fatto rilevato e la planimetria catastale si è riscontrata una difformità nelle altezze. Nella scheda catastale viene indicata l'altezza di 2,80m mentre l'altezza rilevata è di circa 2,67m. Ai fini della regolarizzazione sarà necessario presentare planimetria catastale aggiornata. Dei relativi costi si terrà conto nella valutazione del bene.
