# Tribunale di Milano

**RGE 633/2022**

### RELAZIONE DI STIMA IMMOBILIARE

Unità immobiliare in Garbagnate M.se (MI) via P. Borsellino, 41

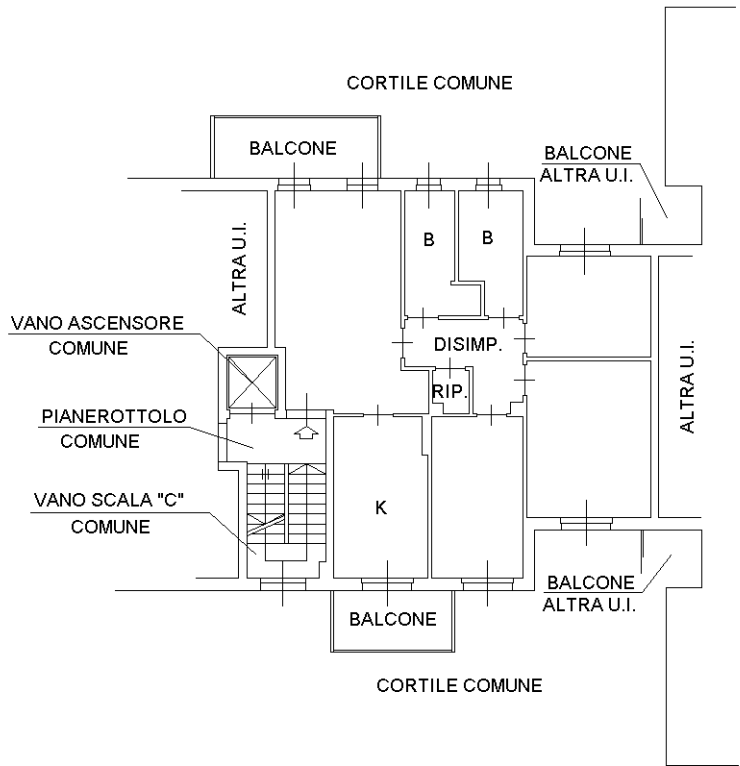
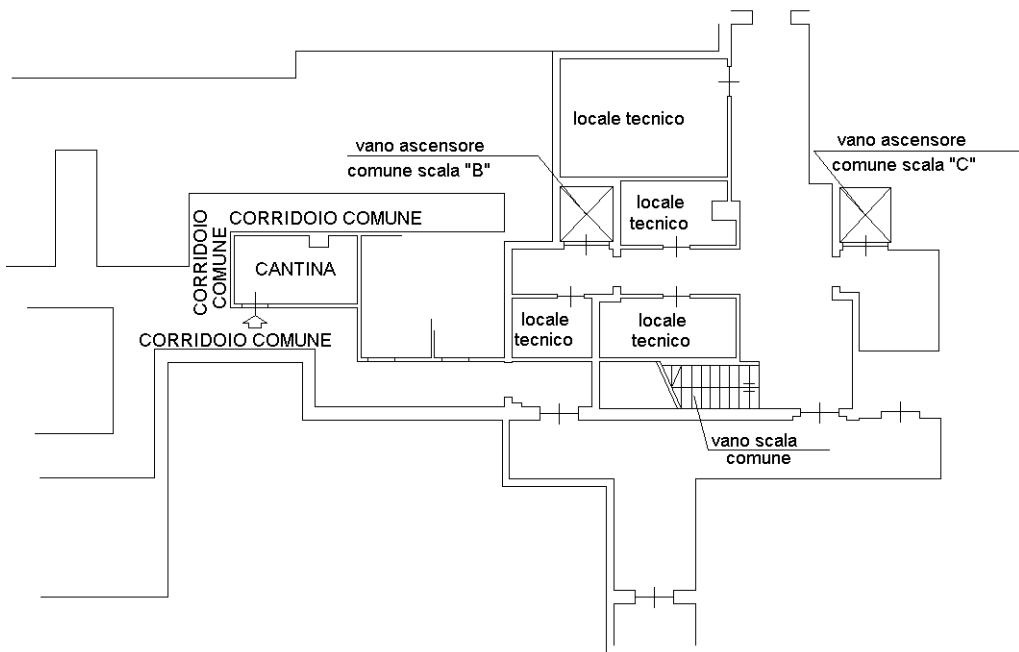
**PIANO QUARTO**  
(H=2.70)

**PIANO PRIMO INTERRATO**  
(H=3.00)

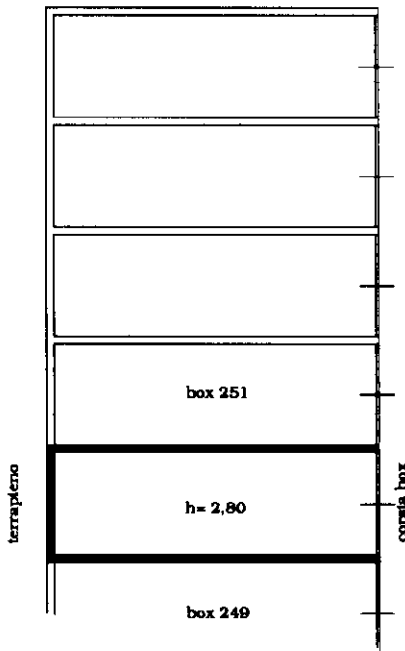
**Piano interrato  
Box 250**

Catasto di Fabbricati - Situazione al 02/05/2023 - Comune di GARBAGNATE MILANESE(D912) - < Foglio 31 - Particella 257 - Subaltemo 72 >  
Via P. GOBETTI Piano S1
