## **CERTIFICAZIONE DI IDONEITA' STATICA**

*Fabbricato Scale C-D Minerva del condominio di*  
**VIA ASCANIO SFORZA 81-A**  
**20141 Milano**

### VERIFICHE DI PRIMO LIVELLO

Fabbricato Scale C-D Minerva del Condominio di  
Via Cardinale Ascanio Sforza 81 A

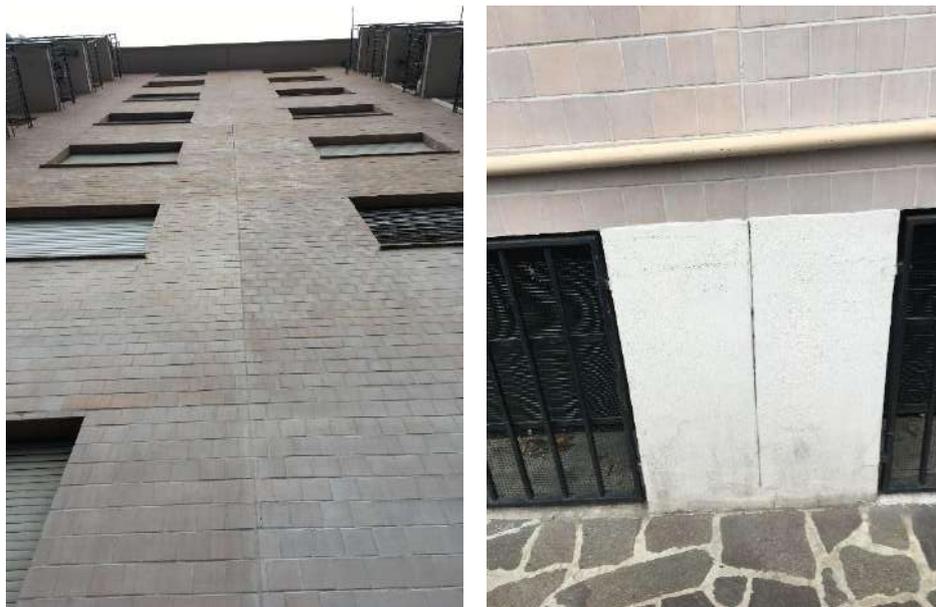
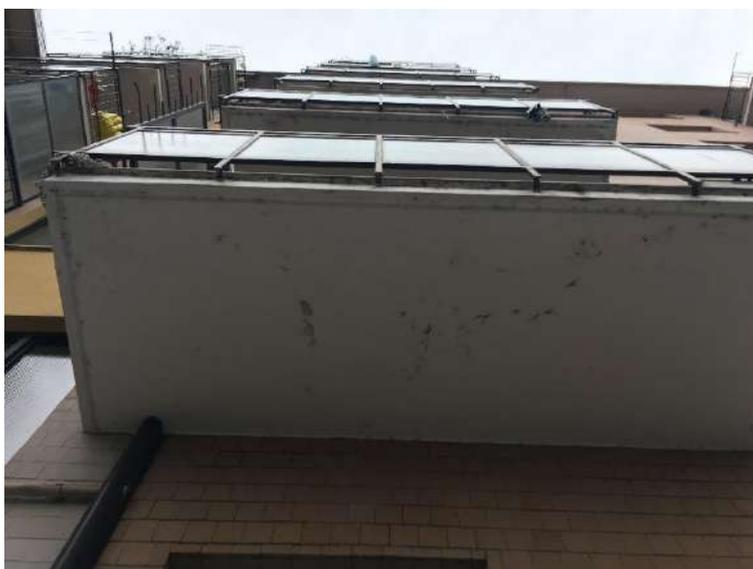
*Figura 9 – particolare del giunto strutturale lato zona 4 e dettaglio di intradosso di balcone*

- *Assenza di fessure su elementi portanti*
- *Finiture della facciata in accettabile stato di conservazione non riscontrandosi distacchi delle piastrelle.*
- *Intradossi dei balconi in accettabile stato di conservazione con copriferrì integri*
- *Parapetti dei balconi integri*
- *Infissi in accettabile stato di conservazione*
- *In generale, sia per le strutture portanti che per gli elementi secondari, non si rilevano manifestazioni di degrado indesiderate*
- *Pensiline non ammalorate (controllare periodicamente il loro stato di conservazione)*
- *Calate correttamente vincolate alle strutture*
- *Sporto di gronda integro*
- *In giallo, il giunto di facciata*

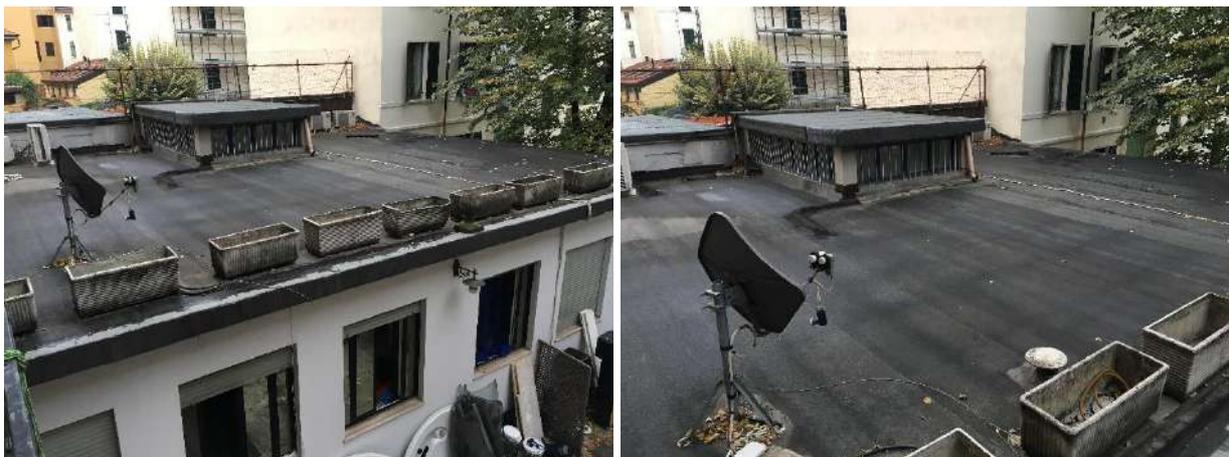
Figura 11 – copertura dell'avancorpo

- Si rileva che la copertura è in buono stato di conservazione
- Gli elementi impiantistici sono vincolati alle strutture
- La gronda non è ammalorata
- In generale, non si rilevano pericoli di crollo e/o caduta relativi agli elementi accessori

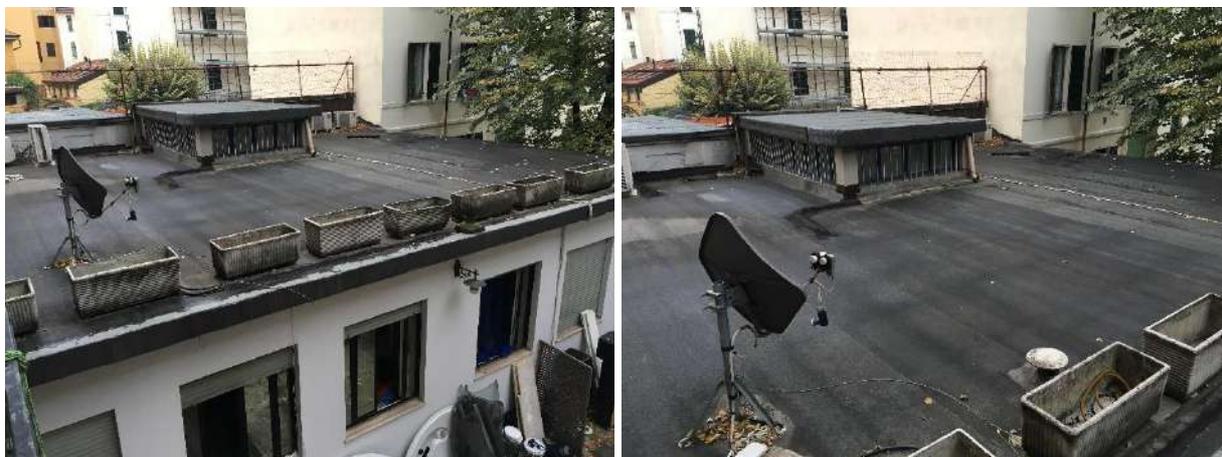
Figura 32 – copertura dell'avancorpo

- Si rileva che la copertura è in buono stato di conservazione
- Gli elementi impiantistici sono vincolati alle strutture
- La gronda non è ammalorata
- In generale, non si rilevano pericoli di crollo e/o caduta relativi agli elementi accessori
